# SLUTREDOVISNING AV SCHARINS- PROJEKET

Underlag för områdets framtida  
användning

**Datum:** 2020-11-24

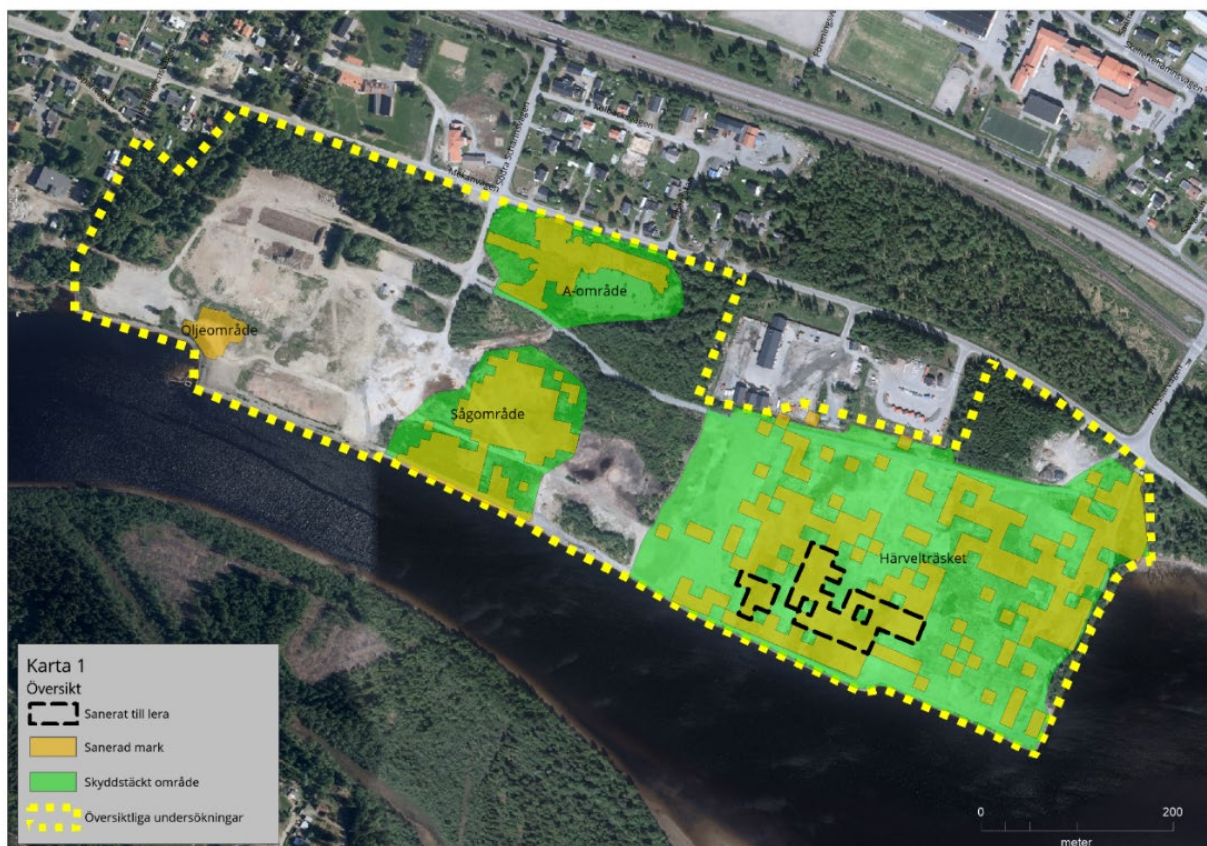
**Figur 4.1.** Översikt över området som utretts avseende föroreningar och saneringsområden (sammanhängande gröna och senapsgula ytor).

Systematisk undersökning av ytlig jord (0–0,2m) har genomförts inom området som markerats med gul prickad linje, **figur 4.1**. Djupare jord har undersökts dels slumpmässigt och riktad mot verksamhet som kan kopplas till föroreningar. Provpunkter med förhöjda värden har utretts ytterligare för att kontrollera om det förhöjda värdet är slumpmässigt eller upprepas. Områden som vid fortsatt provtagning upprepat förhöjda halter har bedömts som förorenade. Dessa områden har undersökts i detalj för att avgränsa föroreningarnas utbredning och därefter sanerats, **figur 4.1**. Oljeföroreningar som hittats har sanerats utöver redovisningen som följer.

Urgrävning har i huvudsak utförts ner till ca 0.5 m. Vissa delar har sanerats till naturliga lerlager, figur 4.1. Återfyllning har skett med morän. Markytan har skyddstäckts och har då höjts med ca 0,5 m morän inom saneringsområdet. I gränssnittet mellan tidigare marknivå och påförd morän har betongkross eller bergkross lagts i skikt om ca 0,1 m. Det skiktet ska fungera som signalskikt vid schakter på området i framtiden. Inga föroreningar över åtgärdsgränser har kvarlämnats.

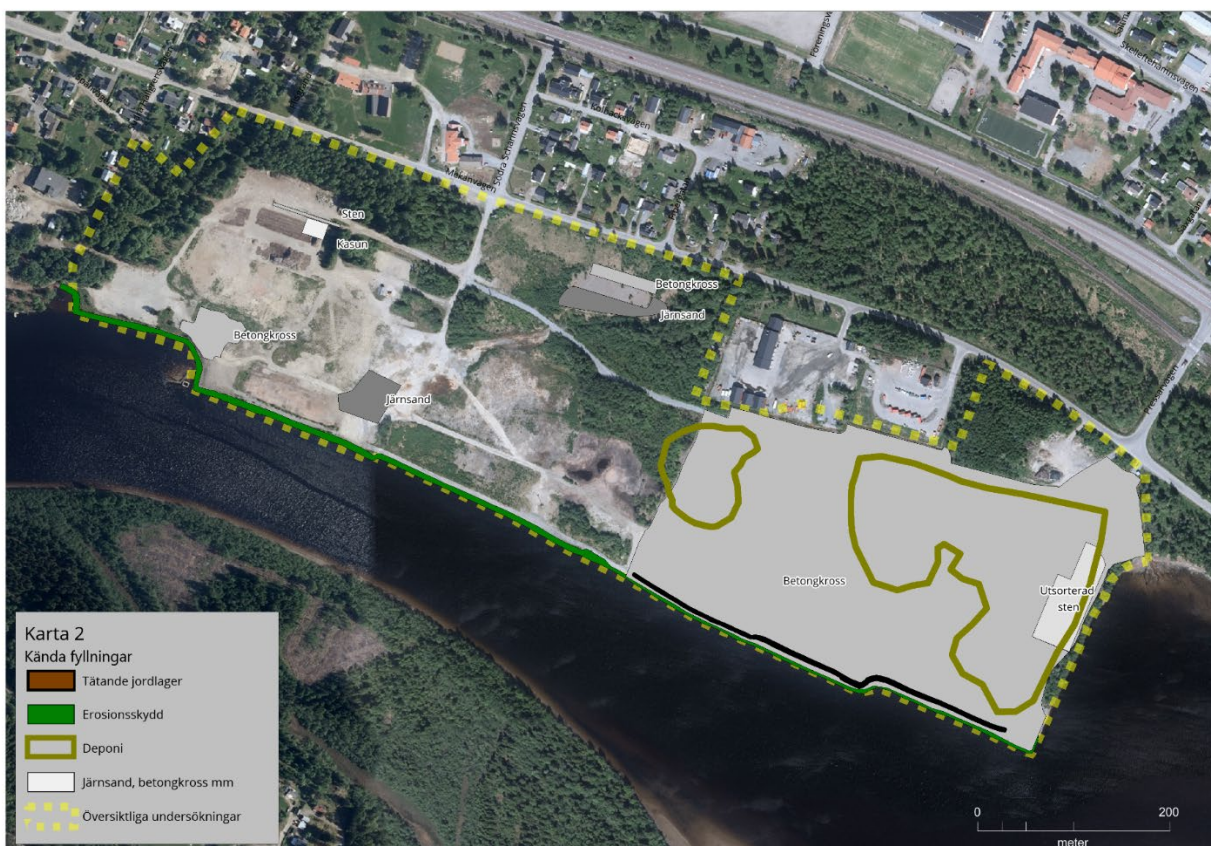
**Figur 8.1.** Kända fyllningar (exklusive bergkross och morän)

All slaggsand och jord påverkad av slaggsand är sanerad. Schaktdjupet för saneringen är ca 1 m men djupare delar förekommer. I den tidigare byggnadens källardel har betongkross, figur 8.1, använts som återfyllnad upp till ca 1,2 m från dagens markyta och i övrigt har morän använts. Delar av moränen håller något högre halter än åtgärds målet men efter särskild utredning under saneringen konstaterades att det inte utgör någon ökad risk.

Markytan inom saneringsområdet har skyddstäckts och har då höjts med ca 0,3 m morän inom saneringsområdet. Järnsand är kvarlämnad i ett skikt om ca 0,6 m i ett område mellan tidigare byggnad (lackeringen) och lastbryggan vid järnvägsspåret, figur 8.1. Ingen slaggsand eller jord påverkad av slaggsand har kvarlämnats.

Ursprunglig strand har terrasserats och därefter har en packningsbar morän lagts ut för slutformning. Ovanpå detta har 0–300 mm bergkross lagts ut ca 0,6 m tjockt. I de djupare delarna har strandkanten avslutats med större sten som mothåll för slänten. Under vägen från udden och ca 500 m västerut finns en för vatten tätare jordmassa som ska minska flöden mellan älvens vatten och grundvatten på Härvelträskområdet, figur 8.1. Större stenar har lagts ut för att öka strandkantens estetiska uttryck och tillgänglighet.

Skellefteå kraft har två transformatorstationer på området. Vattenledningen till f d fabriken är stängd i gatan. Husgrunder som finns på större markdjup än 1 m är sönderdelade men kvarlämnade. Kända fyllningar utom bergkross och morän finns återgivna i figur 8.1. Bergkross har använts till att förstärka vägar som använts i projektet. Bergkross eller naturliga grusmaterial finns även under orörda planer och vägar.
