## Besiktning av träd på Nygatan 14 i Skellefteå

Uppdragsgivare  
Skellefteå Kommun, Mats Andersson, planarkitekt

Datum  
2023-05-17

Besiktningpersonal  
Erik Hägerlind, ISA Certified Arborist

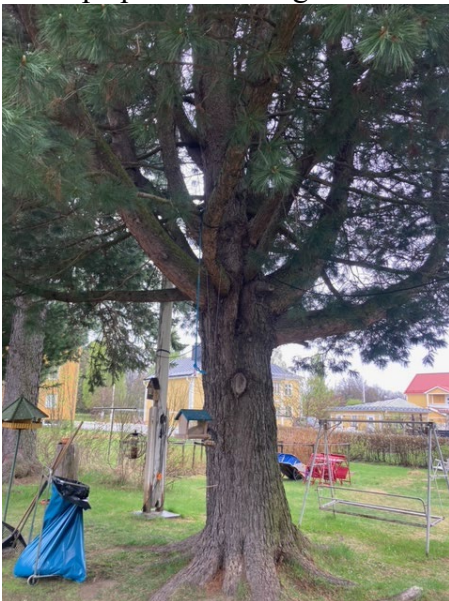
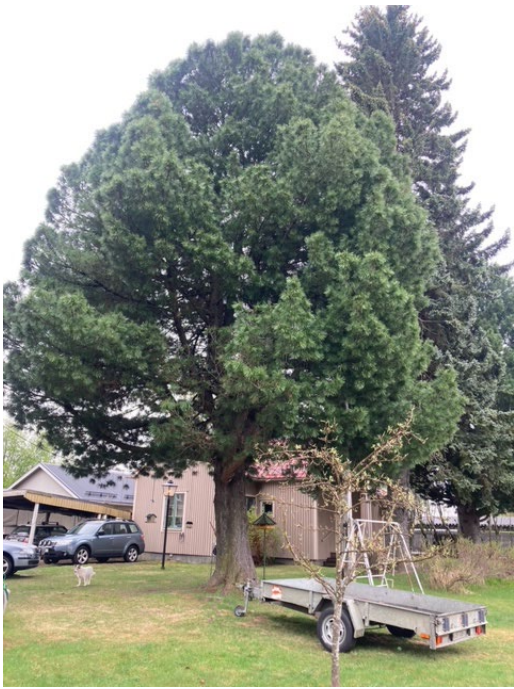
Nr1

Jag bedömer att trädet har god vitalitet, det finns lindriga körsador på ytliga rötter, gamla sår efter grenbeskärning samt tecken på att trädet varit toppkapat sedan tidigare med flertalet codominata stammar. På det hela taget är trädet av god kondition. Det finns möjlighet att trädet släpper grenar vid stora snötyngder men att det endast orsakar lindriga skador på intilliggande byggnad. Jag bedömer att det är låg risk att trädet orsakar skada på person eller egendom.

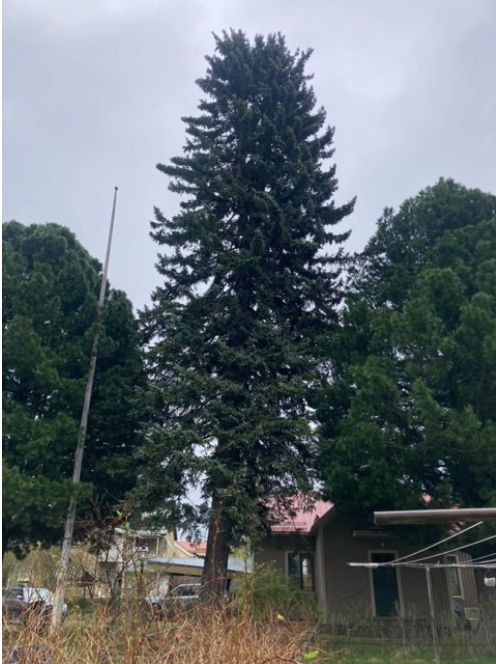
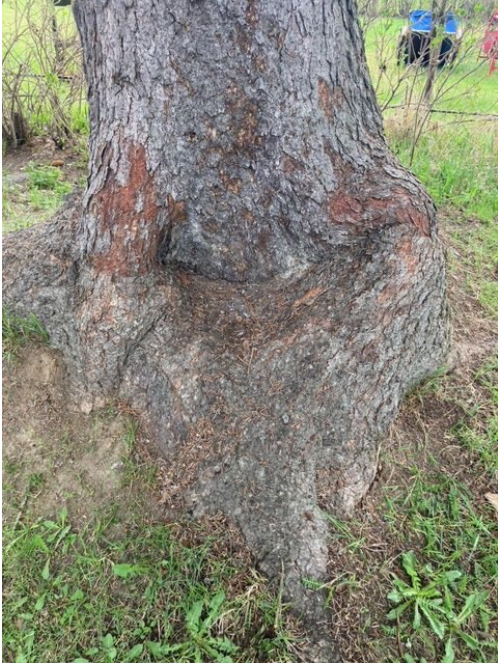
Nr2

Jag bedömer att trädet har god vitalitet. Det finns måttliga rötskadorskador på rothalsen förmodligen orsakat av körskada eller liknande bakåt i tiden(se bild). Då resonanshammaren indikerade hålight/röta valde jag att använda tillväxtborr för vidare undersökning. Borring med tillväxtborr visade att norrut är det 14 cm frisk ved, söderut 23 cm frisk ved och västerut mer än 25 cm frisk ved. Det finns flera toppar som är ganska stora och även dessa kan utgöra en viss risk. Trädet i sig har en viss lutning vilket bör hållas under uppsikt så att denna inte ökar samt att inte marken reser sig norr om trädet. Trädet är stort (24 meter högt)och tungt och skulle kunna orsaka betydande konsekvenser framförallt på egendom om det skulle kollapsa. Jag bedömer att trädet är i måttlig kondition och utgör en måttlig risk för person och egendom.

Min bedömning är att i dagsläget så utgör inte träden en betydande risk för person och egendom. Detta grundas i att även om det finns svagheter i alla träden som besiktats så är de i dagsläget inte så pass allvarliga att åtgärder behöver vidtas. Min bedömning är att träd 2 på sikt kommer att behöva avverkas men osäkert på hur långt framåt i tiden som detta är. Jag rekommenderar därför en ny besiktning inom tre år från dagens datum.

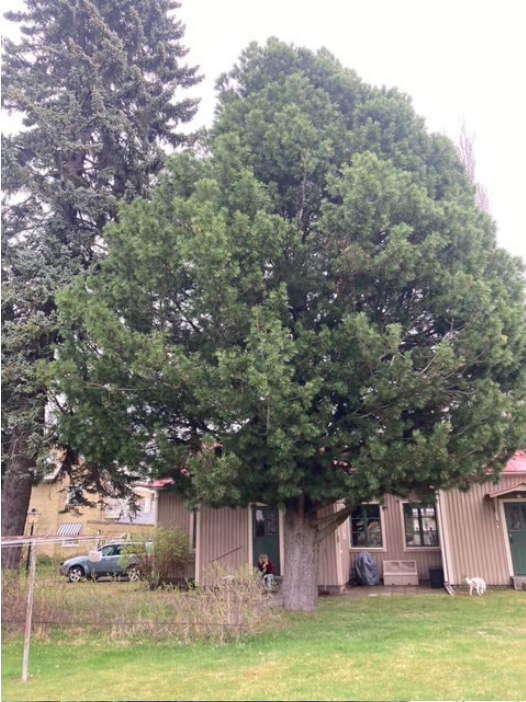
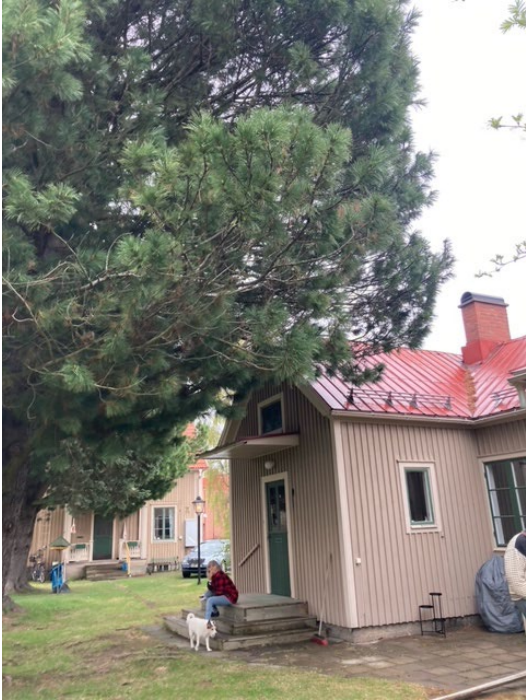
Nr3

Jag bedömer att trädet har god vitalitet. En del av grenarna kan gå av vid snötyngder och orsaka mindre skador på gäststugan, framförallt de som sträcker sig över taket. På tallen finns körskador på ytliga rötter samt att några grova rötter har kapats (5-7 cm) i samband med renovering av gäststugan. Det finns möjlighet att trädet släpper grenar vid stora snötyngder men att det endast orsakar lindriga skador på intilliggande byggnad. Jag bedömer att trädet är i god kondition och det är låg risk att trädet orsakar skada på person eller egendom.
