MUR (Markteknisk undersökningsrapport)/ Geoteknik
JORDBRUKAREN 1, SKELLEFTEÅ

Slutrapport

2024-02-14

Uppdrag: 338702 – Jordbrukaren 1, Skellefteå
Titel på rapport: Jordbrukaren 1, Skellefteå
Status: Slutrapport
Datum: 2024-02-14

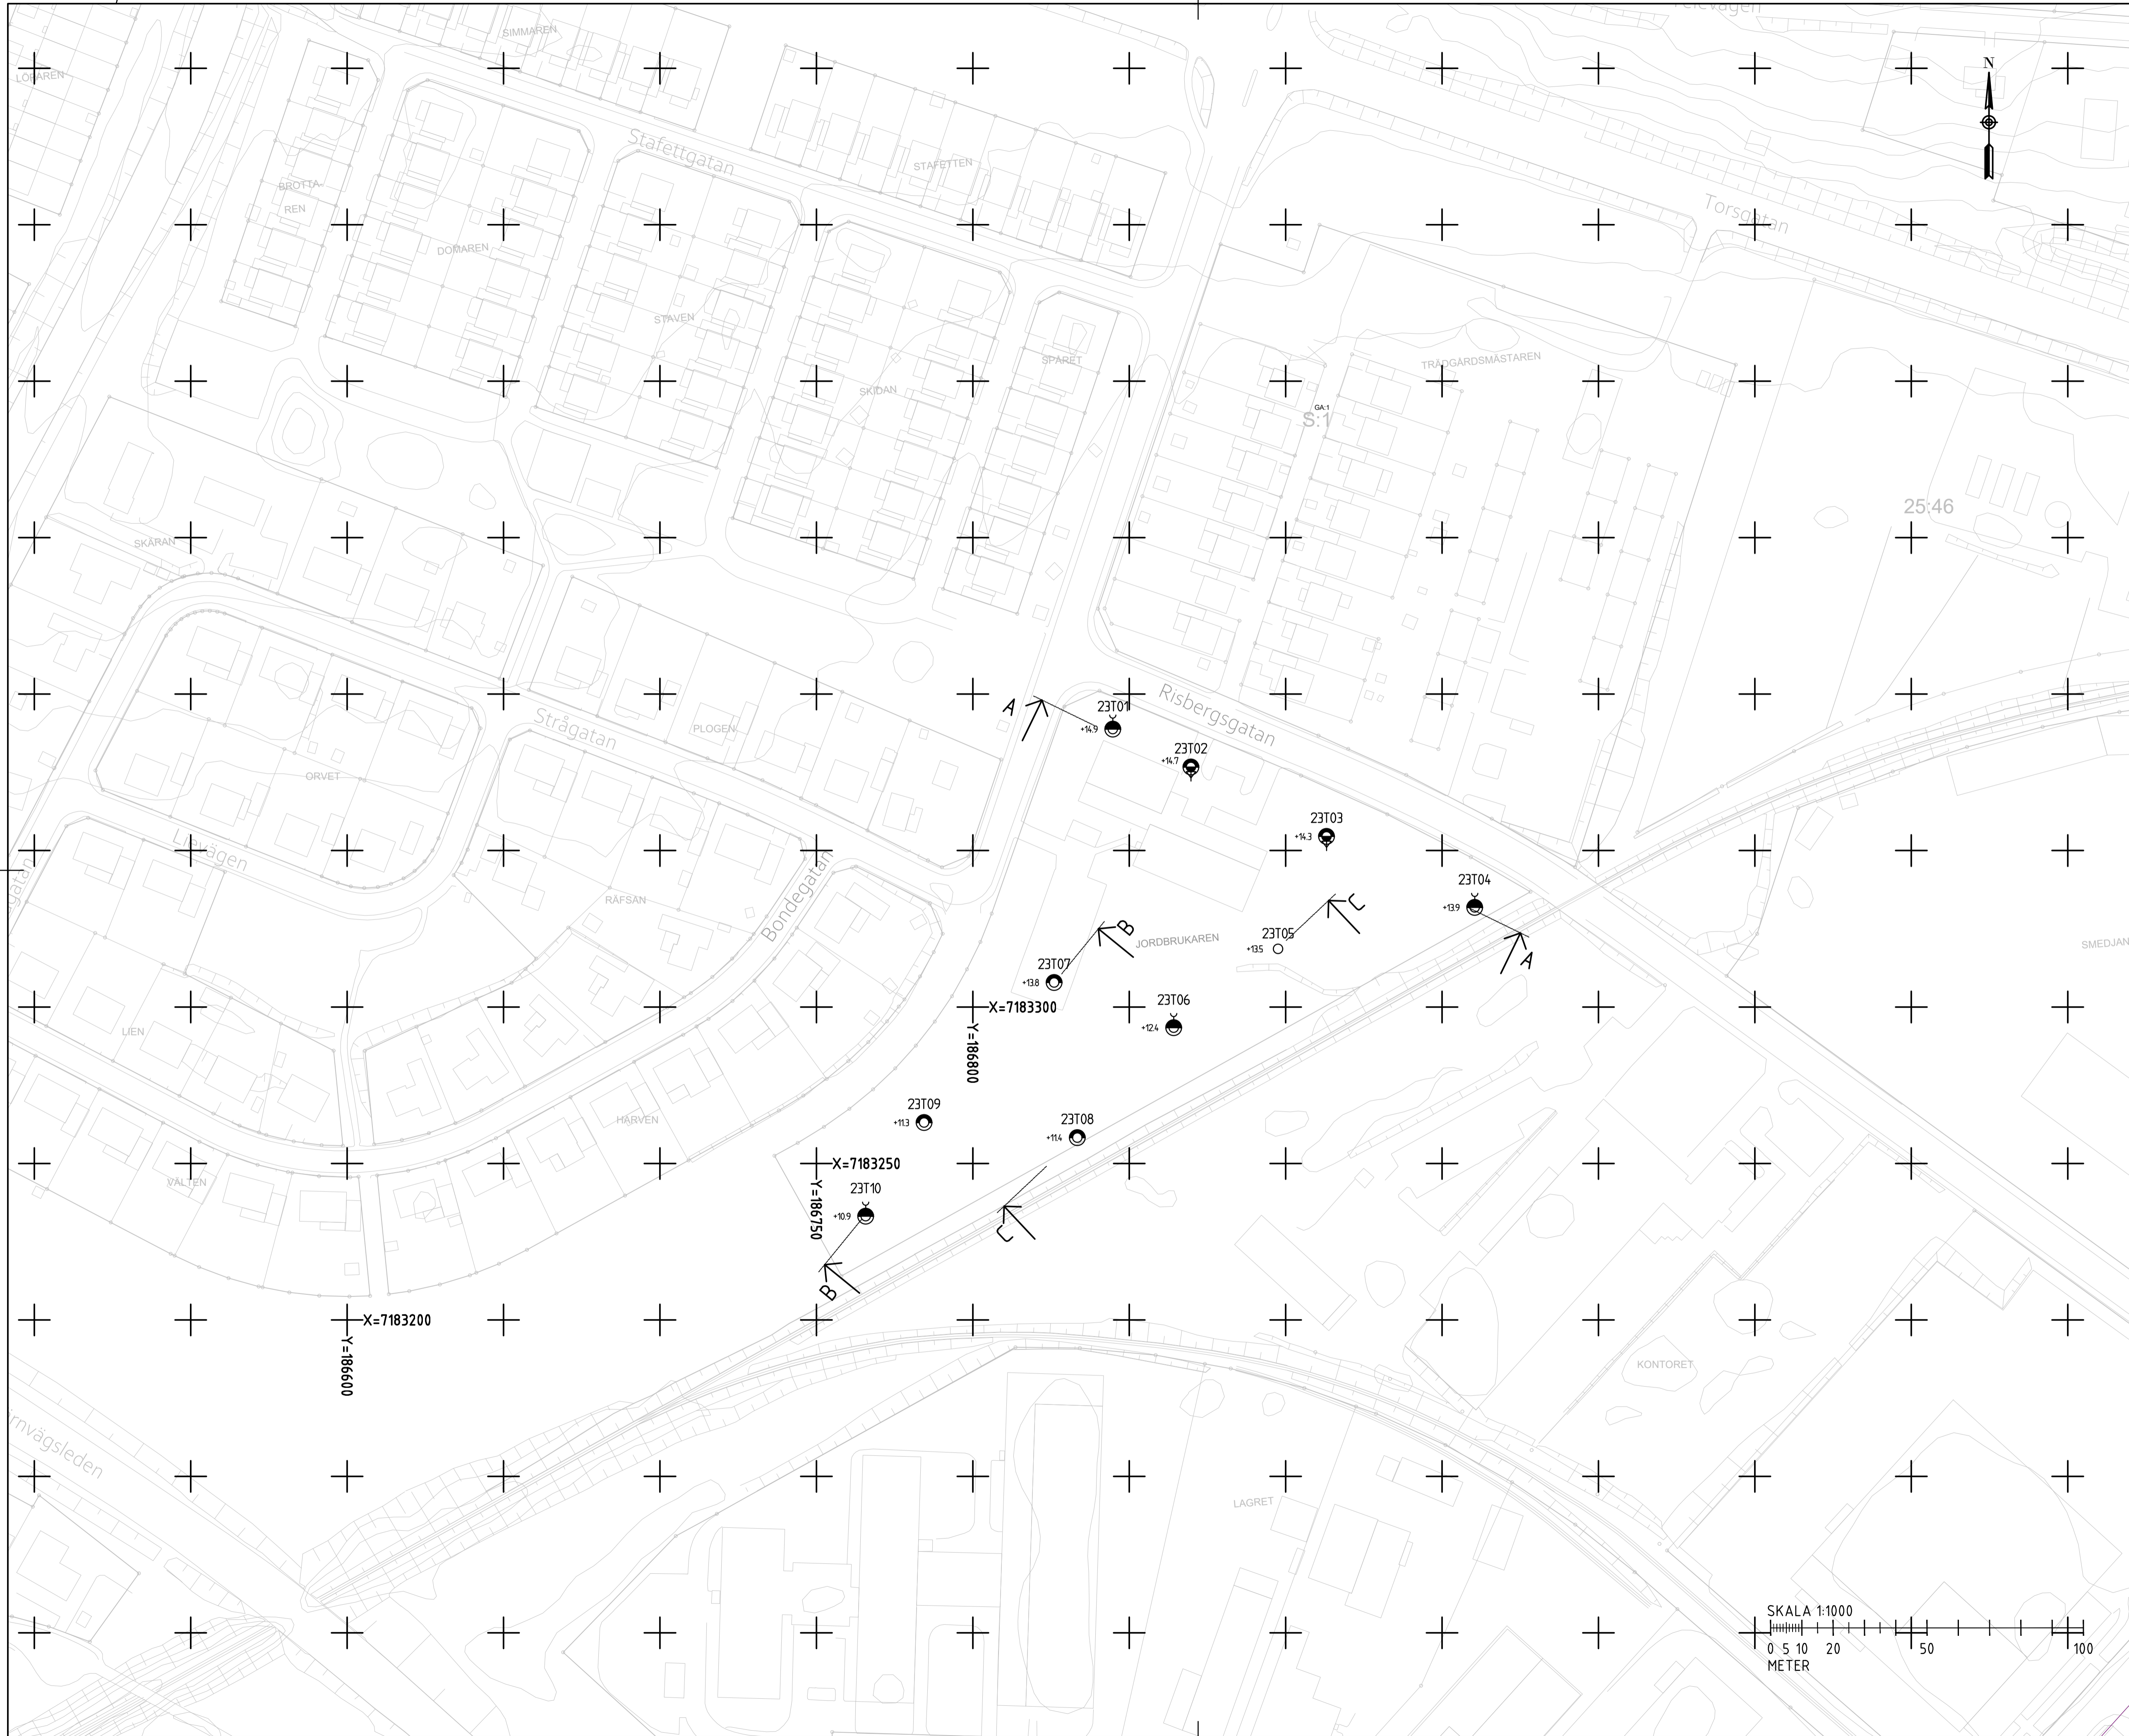
SKALA 1:1000 (A1) NUMMER G-11-1-001 BET

Utförda sonderingar redovisas i plan, sektion och enstaka borrhål på ritningarna G-11-1-001, G-11-3-001 och G-11-3-002.

Utförda provtagningar redovisas i plan och sektion på ritningarna G-11-1-001, G-11-3-001 och G-11-3-002.

Utförda installationer av grundvattenrör samt utförda grundvattenmätningar redovisas i plan och sektion på ritningarna G-11-1-001, G-11-3-001 och G-11-3-002.

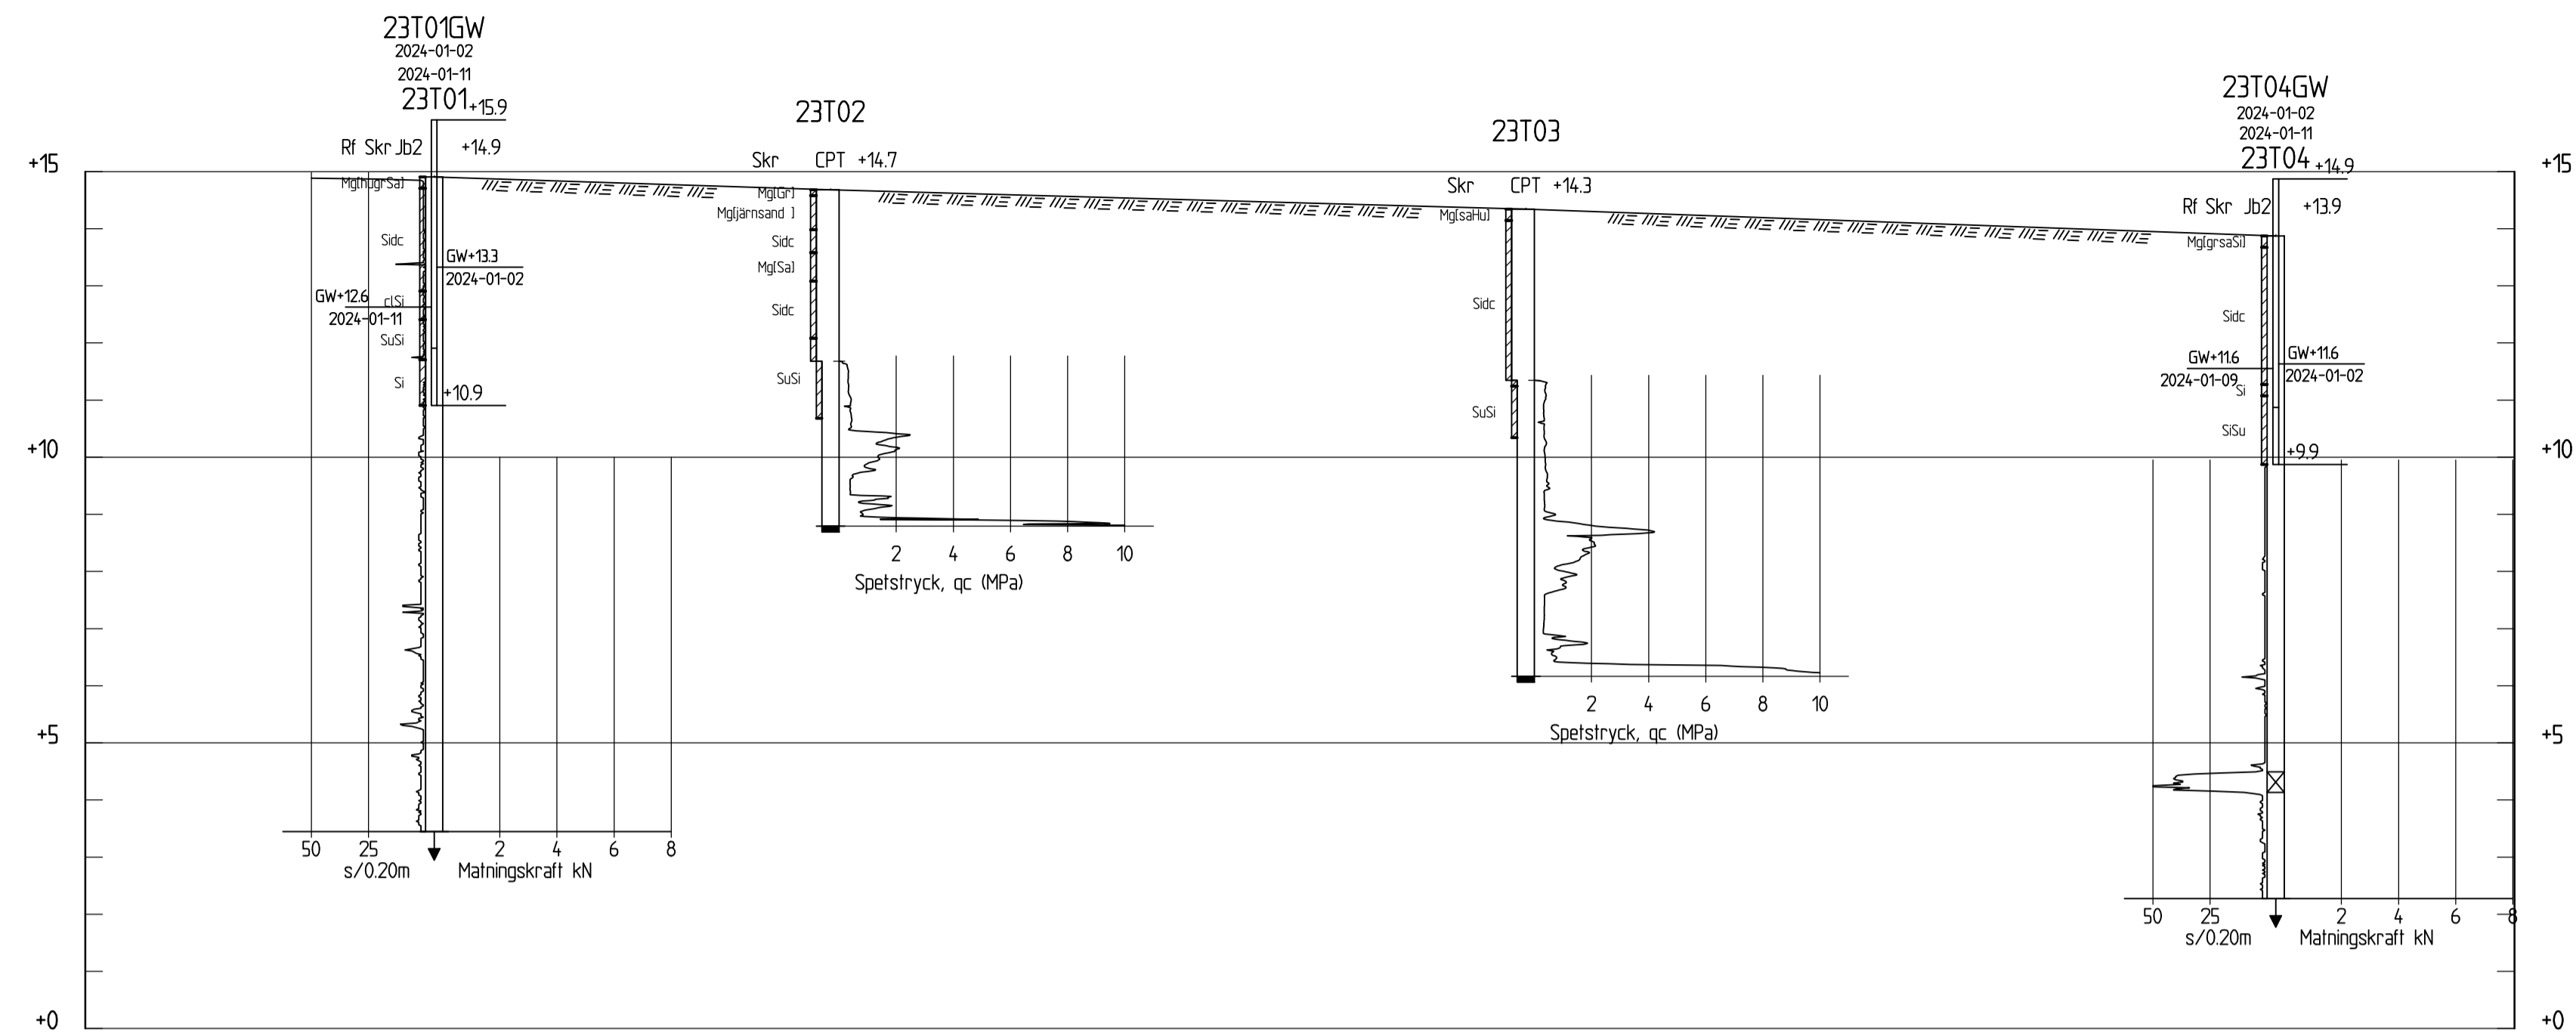
SEKTION A-A
H 1:100 L 1:400

I installerade grundvattenrör har grundvattennivån mätts vid två tillfällen efter installationstillfället, med noteringar om grundvatten på nivåer som anges i tabell 6, se även ritning G-11-3-001 och G-11-3-02.
