PM Markradonundersökning

Upprättad av Andreas Andersson
 Uppdragsnummer 30041256
 Uppdrag Falkträsket etapp 2
 Kund Skellefteå kommun
 Uppdragsledare Helena Jonsson

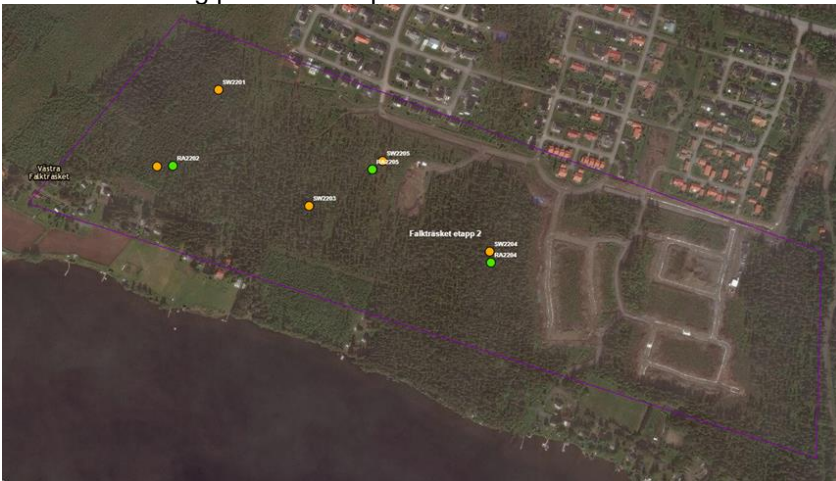
Figur 2. Provpunkter för mätning av markradon i grönt

Mätpunkt:	Radonhalt (kBq/m ³)	Markradonklass
RA2202	2	Lågradonmark
RA2204	2	Lågradonmark
RA2205	4	Lågradonmark

Baserat på mätresultaten klassificeras marken som lågradonmark, <10 kBq/m³ och traditionellt / radonskyddat utförande rekommenderas.
