## Bureälven Etapp 2:

Flottledsåterställning med fri vandring i centrum

### Slutrapport

2021-02-23

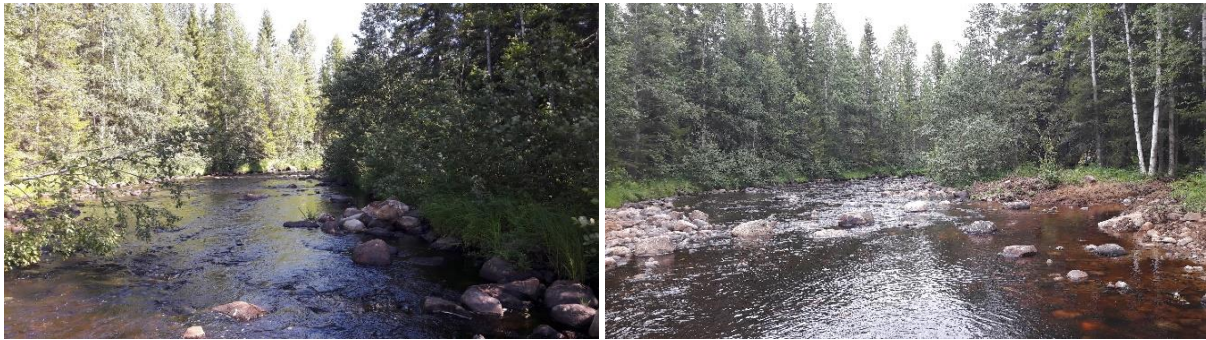
*Figur 3: En sträcka vid Bjurbäck med avstängd sidofåra före (tv) och efter (th) återställning.*

detta. Avstängda sidofåror öppnades och älven breddades till sin naturliga bredd där det fanns möjlighet. Figur 3 och 4 visar exempel på två sträckor för och efter återställning.

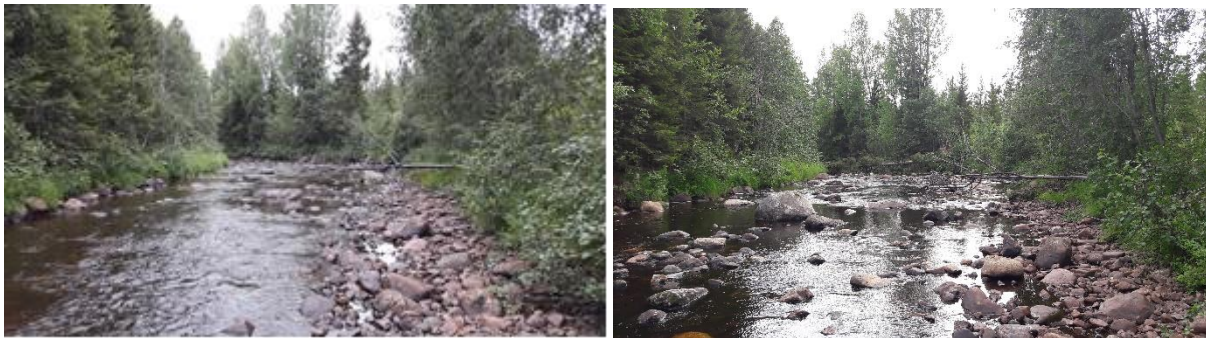
*Figur 4: En sträcka vid Bjurbäck före (tv) och efter (th) återställning.*

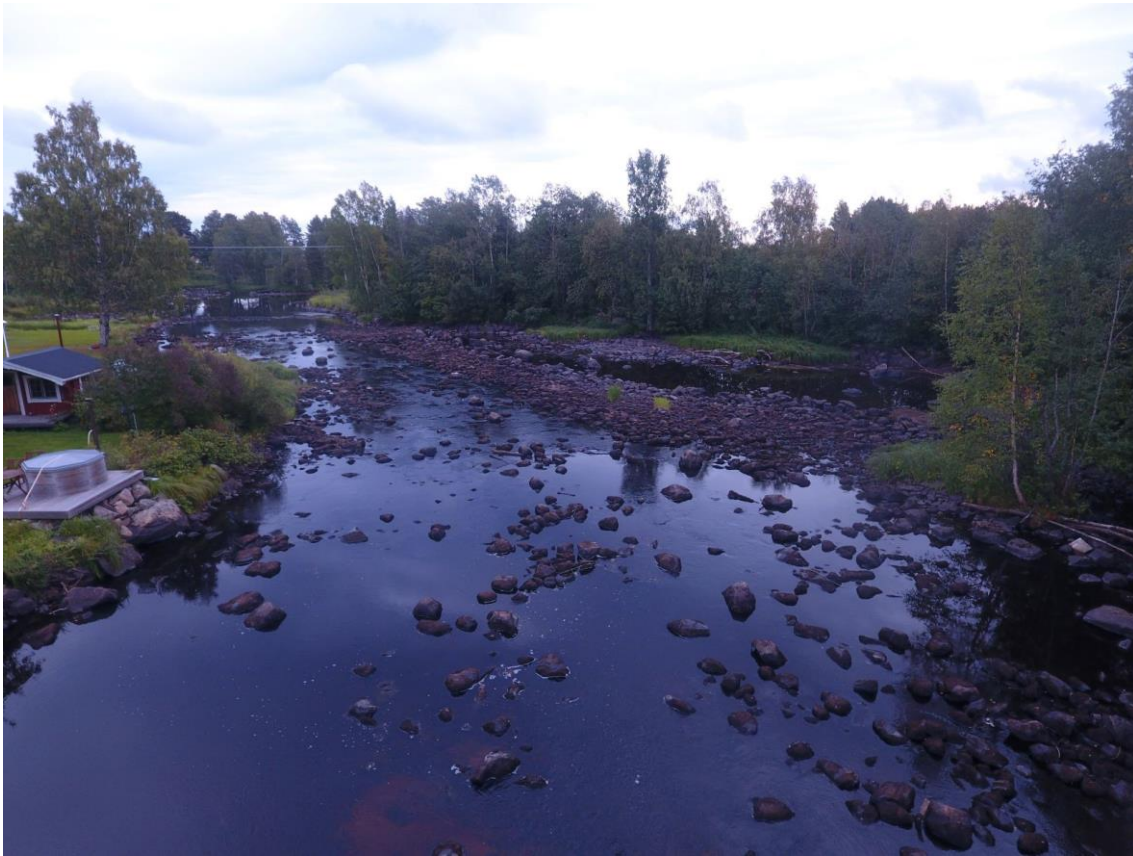
På denna sträcka fanns rester av en stenkista och bottenstrukturen var relativt homogen och grund. Det fanns ingen tydlig huvudfåra. Stenkistan hindrade vattenflödets naturliga lopp och styrde istället huvudflödet mot innerkurvan på den norra sidan (figur 6).

På denna sträcka har det varit återkommande problem med bildande av isproppar genom bottenis. En förhoppning, utöver ekologiska effekter, är att problemen med bottenis ska minska. Detta genom att huvudfåran återfördes mot den södra sidan där

*Figur 6: Campingsträckan innan restaureringen.*

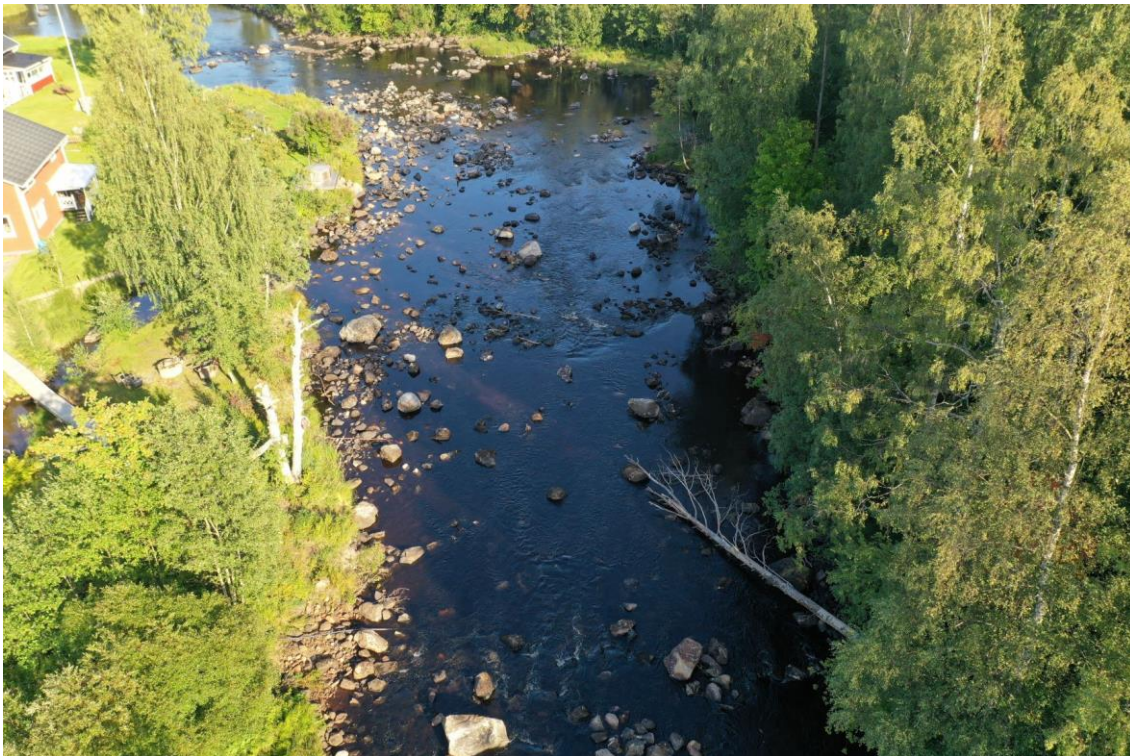
*Figur 7: Campingsträckan efter restaureringen*

De kvarvarande resterna av stenkistan revs ut och materialet omfördelades på området. Huvudfåran flyttades till den södra sidan och delades upp i två mindre flöden. En del större block som var utrensade och fanns på strandkanterna återfördes ut i älvsfåran. (figur 7)

den ursprungligen har legat samt att återställningen skapade större djup i forsen och en tydligare huvudfåra.

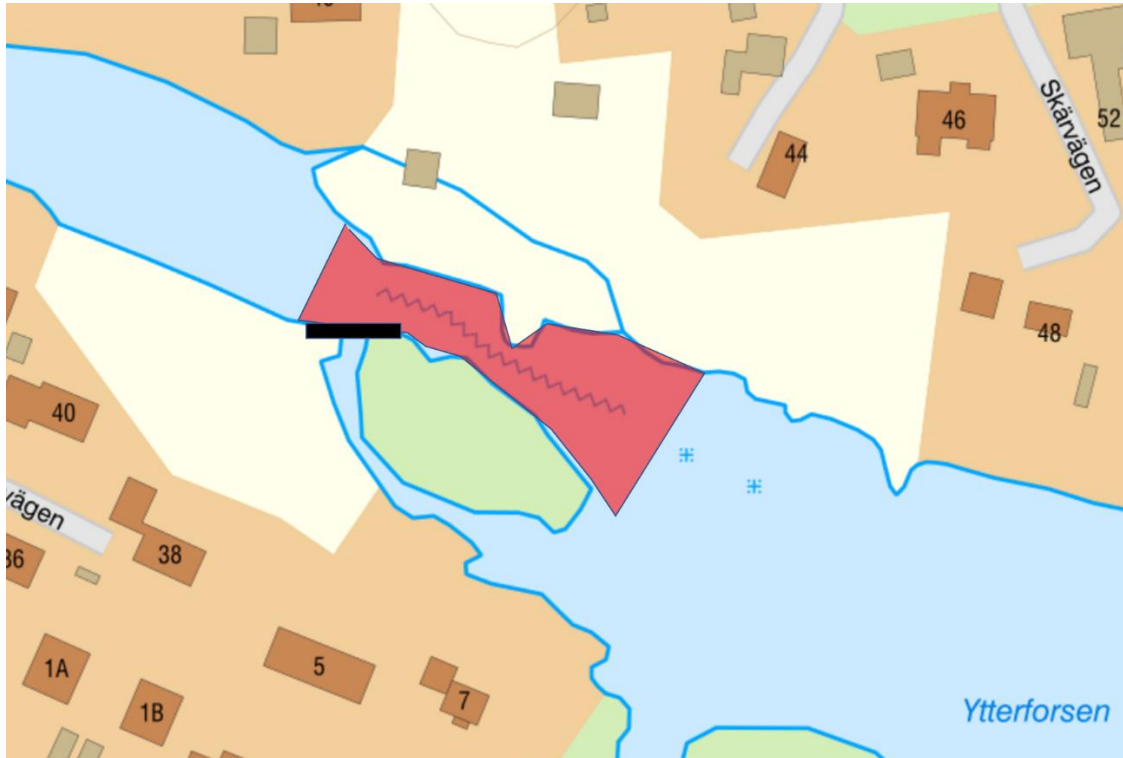
Ytterstforsen är en kort fors längst ner i Bureälven (figur 8). På sträckan fanns en stenkista som partiellt stängde av en sidofåra och forsens var i övrigt svagt rensad (figur 9).

Figur 8: Området som restaurerades i Ytterstforsen (rödrastrerat område). Den svarta linjen visar stenkistan som stängde av sidofåran.

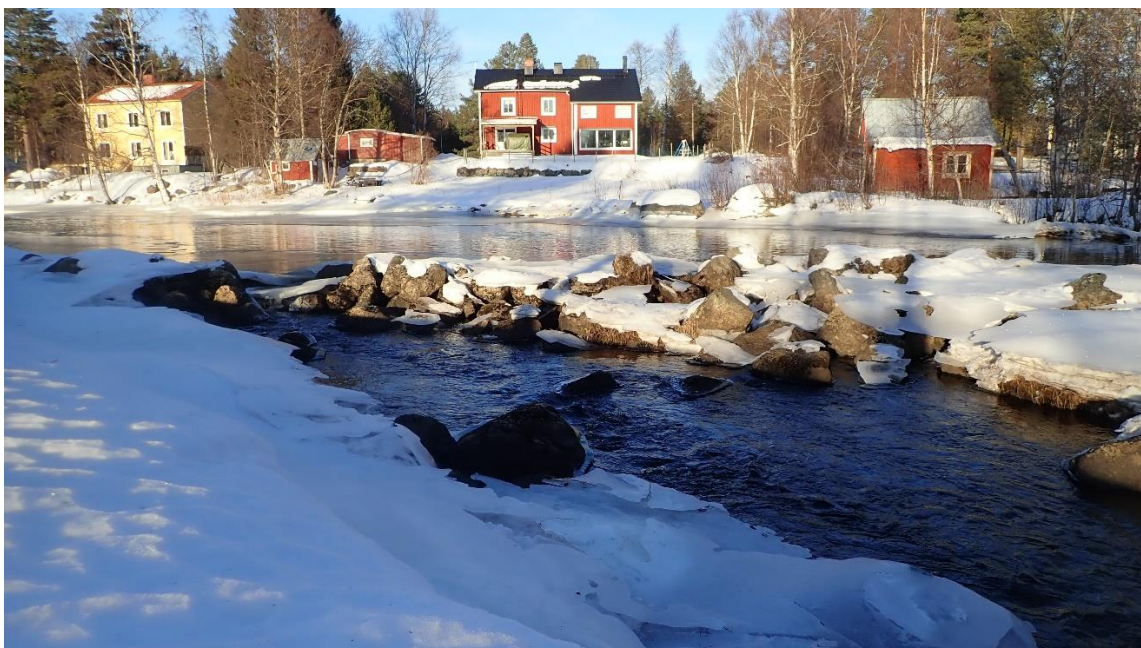
*Figur 9: Stenksista som delvis stänger av sidofåran i Yttersforsen Bureälven.*

Vid återställningen plockades stenkistan bort och en nivåsättande tröskel anlades i inloppet till sidofåran i syfte att fördela vattenflödet lämpligt mellan sidofåran och huvudfåran (figur 19).

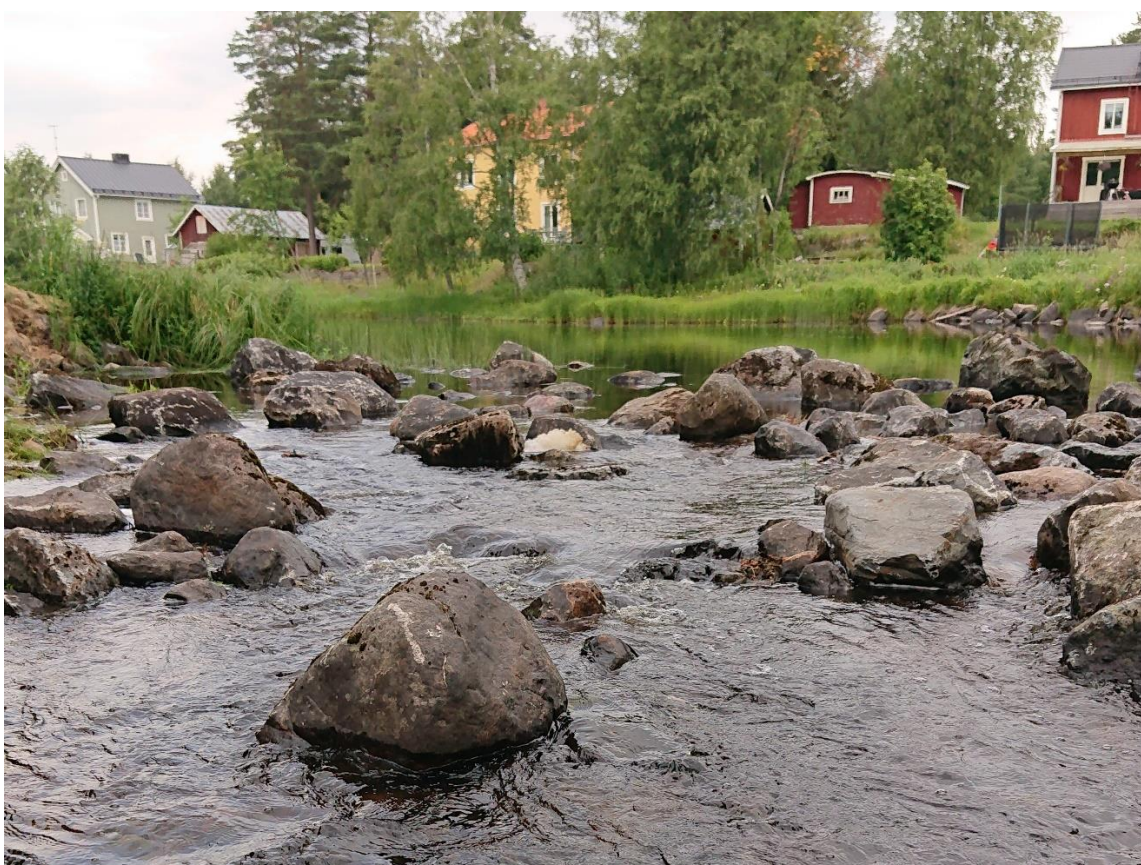
*Figur 10: Inloppet till sidofåran efter återställning då en nivåsettande tröskel anlagts.*

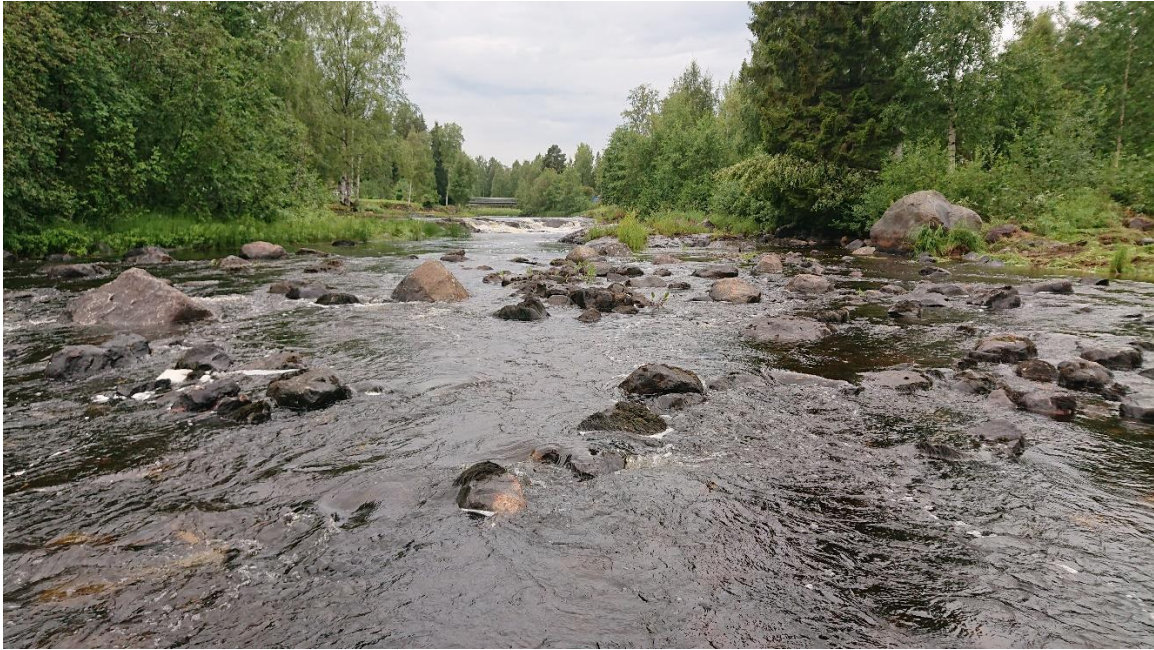
*Figur 11: Nedre delen av Ytterstforsen efter återställning där stenmaterial från stränderna samt från fåran har använts för att skapa strukturer och variation i älvsfåran.*

Sten från stenkistan lades även ut i älven samt plockades enstaka utrensade block ut. Det utplockade stenmaterialet samt sten som låg i fåran nyttjades för att skapa tydligare strukturer som bromsar in vattnet och ger en större variation i strömhastighet och djup inom fåran (figur 11).

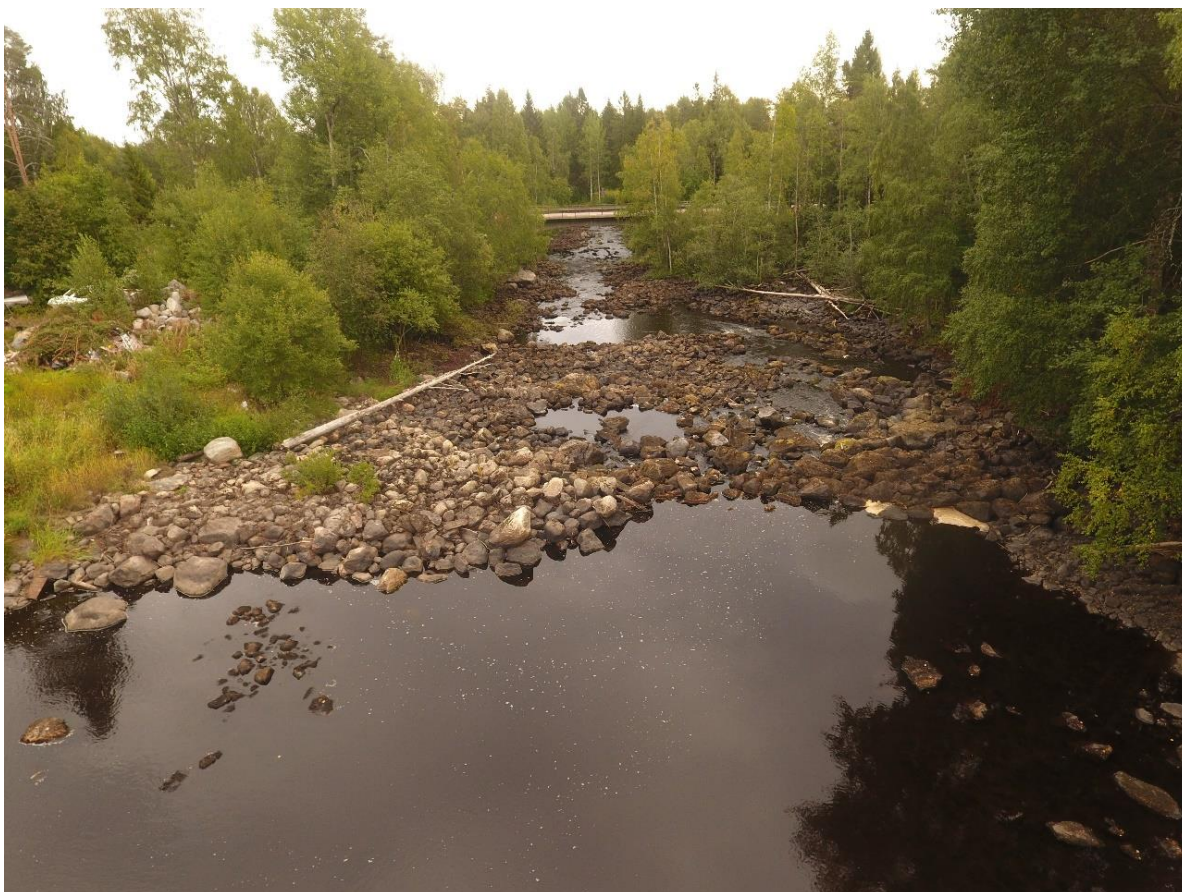
Syftet med restaureringen var att underlätta för fisk att passera forsen vid alla vattenföringar. Forsen är brant och det har under åren tillförts sten på forsnacken vilket inneburit att den övre delen av forsen utgör ett onaturligt brant parti och utgör hinder vid lågvatten. Forsen är rensad vilket minskat mängden viloplats och ökat strömhastigheten vilket kan utgöra ett partiellt hinder för mer svagsimmade arter vid höga flöden. (figur 12)

*Figur 12: E4-forsen utgjorde ett hinder vid lågvatten. Foto innan åtgärd vid extremt lågvatten*

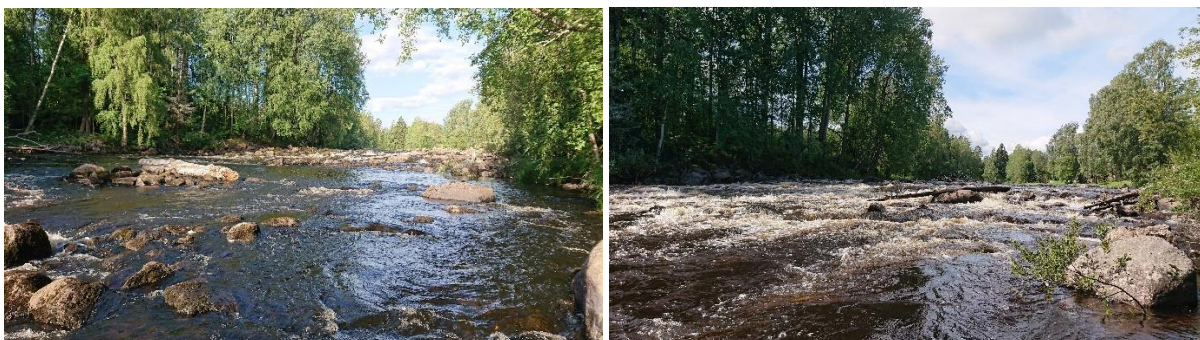
*Figur 13: Till vänster före åtgärd syns tröskeln på forsacken som vid lågflöden utgör vandringshinder. Till höger efter åtgärd då forsacken har flyttats uppströms för att skapa en flackare karaktär.*

Åtgärden bestod av att förlänga forsens uppströms genom att flytta upp material från den befintliga forsacken. Detta gav en flackare karaktär på den övre delen av sträckan (figur 13). Material placerades även ut i fåran och en tydligare fuvudfåra anlades för att möjliggöra fiskvandring även vid lågvatten.

Åtgärden genomfördes i relativt hög vattenföring vilket försvårar arbetet och ett återbesök bör göras för att bedöma om justeringar kan krävas.

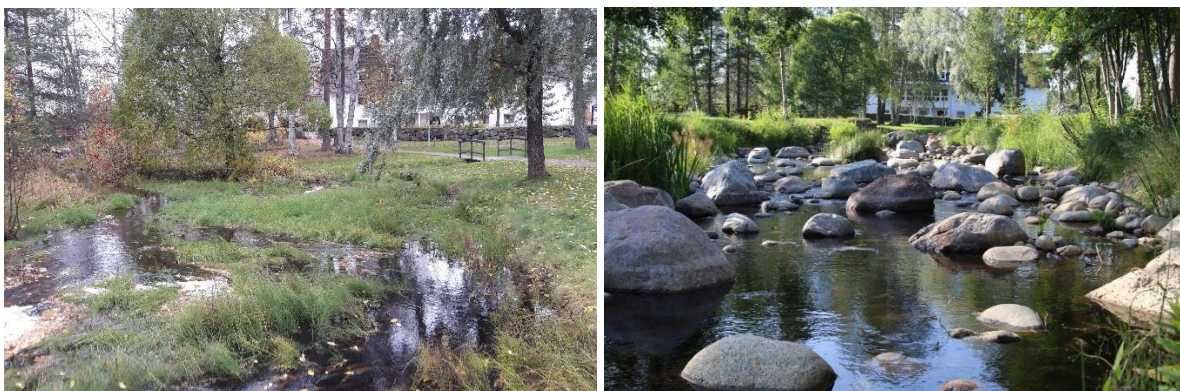
Figur 16: Till vänster foto på sidofåran uppströms övre betongdammen före åtgärd. Till höger samma vy efter åtgärd då dammen tagits bort och ny bäckfåra är uppbyggd. Det råder lågvatten vid tillfället för fotot.

Arbetet genomfördes under ca 2 veckor försommaren 2018. Arbetsledningen utfördes av personal från Skellefteå kommun och en grävmaskin på 14ton nyttjades. Arbetet bestod av bland annat utrivning av två betongfundament/dammar som utgjorde två definitiva vandringshinder. Tillförsel av nytt material till sträckan för att skapa variation i sidofåran som mer liknar ett naturligt vattendrag. Även grus lades ut i fåran för att skapa lekområden för bland annat harr. Totalt tillfördes ca 200 ton nytt stenmaterial på sträckan, allt från stora block till mjäla för att bygga upp den nya strömsträckan (figur 16, 17).

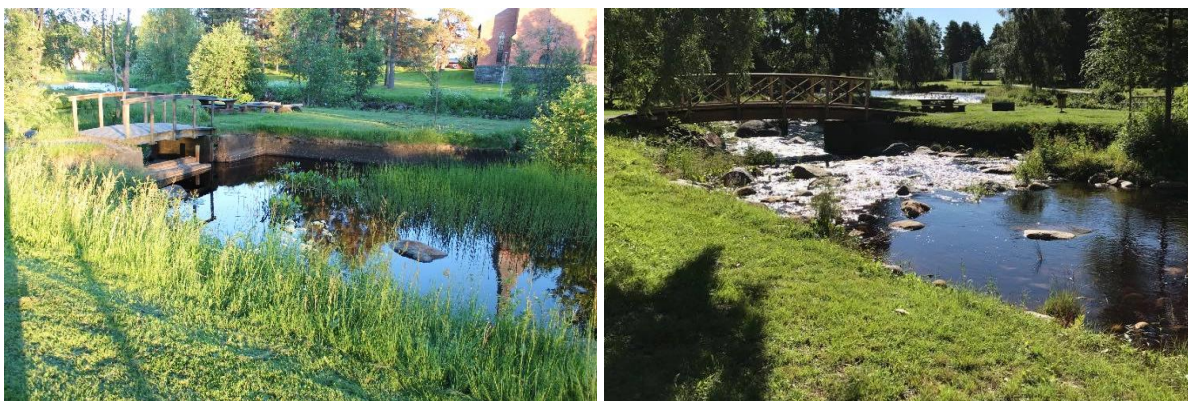
*Figur 17: Vy ner mot övre dammen före åtgärd till vänster och efter åtgärd till höger.*

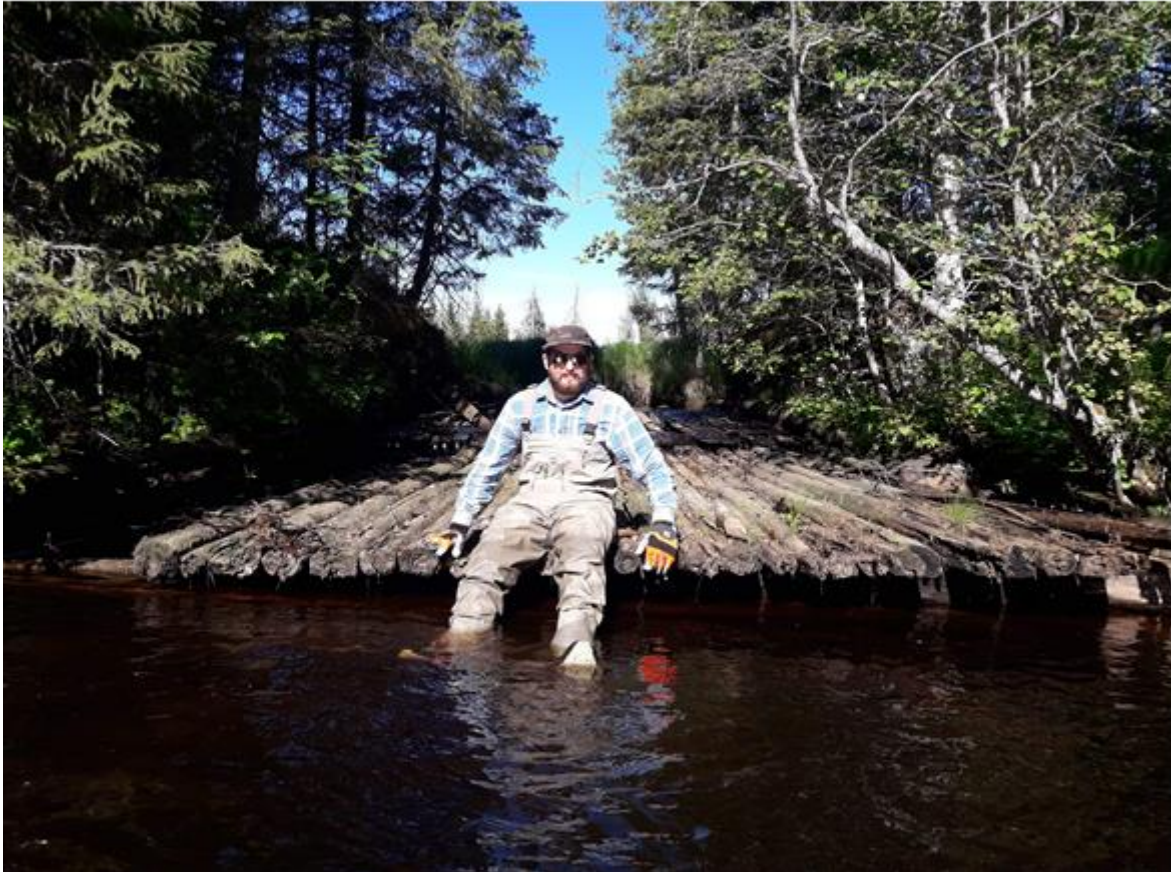
Den största åtgärden av dessa mindre hinder var en damm i Bjurbäcken. Dammen bestod av ett gammalt skibord som utgjorde ett definitivt vandringshinder (figur 18).

Figur 18 Ett vandringshinder i form av ett gammalt skibord i Bjurbäcken innan restaurering.

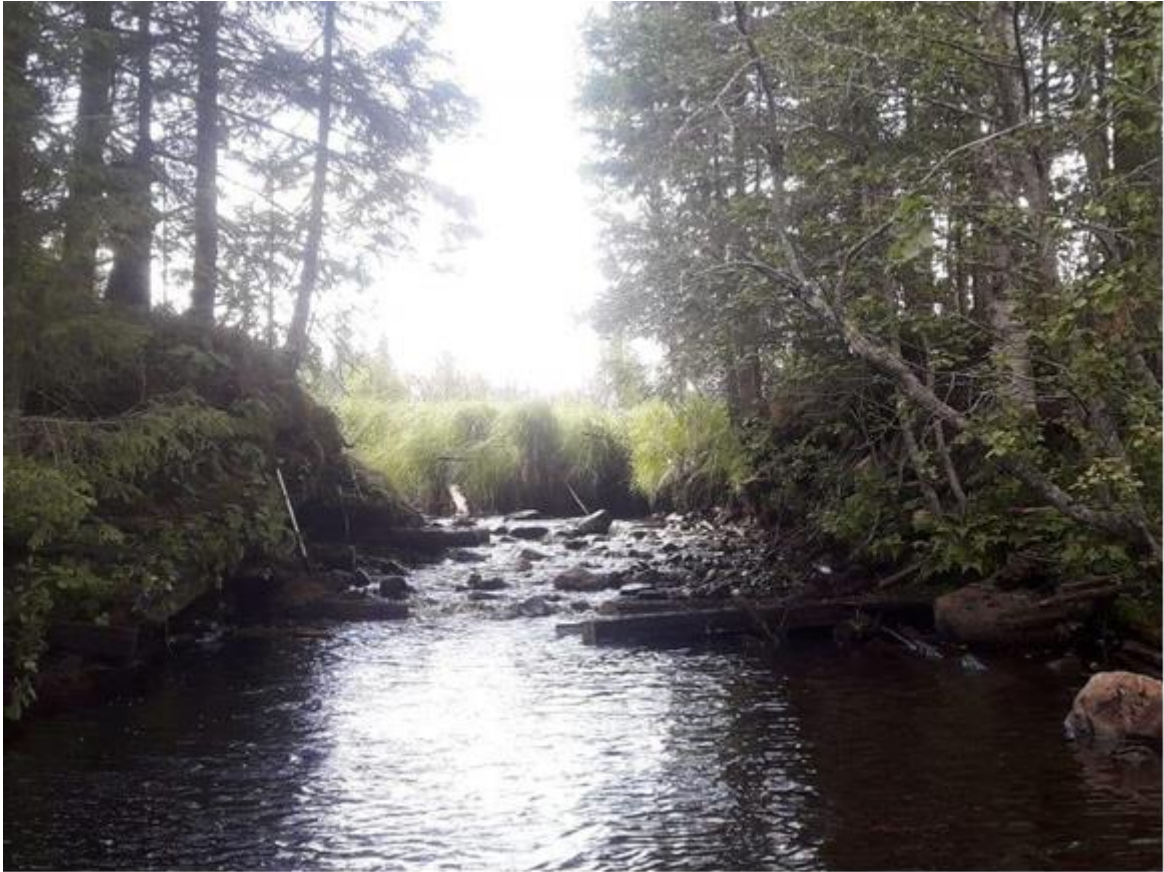
*Figur 19 Skibordet i Bjurbäcken efter utförd åtgärd.*

Åtgärden utfördes manuellt med motorsåg, spett och spakblock i syfte att skapa fria vandringsvägar för fisk. Åtgärden tog knappt tre dagar för tre personer att genomföra. Vissa spår av dammkonstruktionen och skibordet lämnades kvar både av praktiska skäl eftersom åtgärden utfördes manuellt men även i syfte att visa på plats hur det en gång sett ut (figur 19).

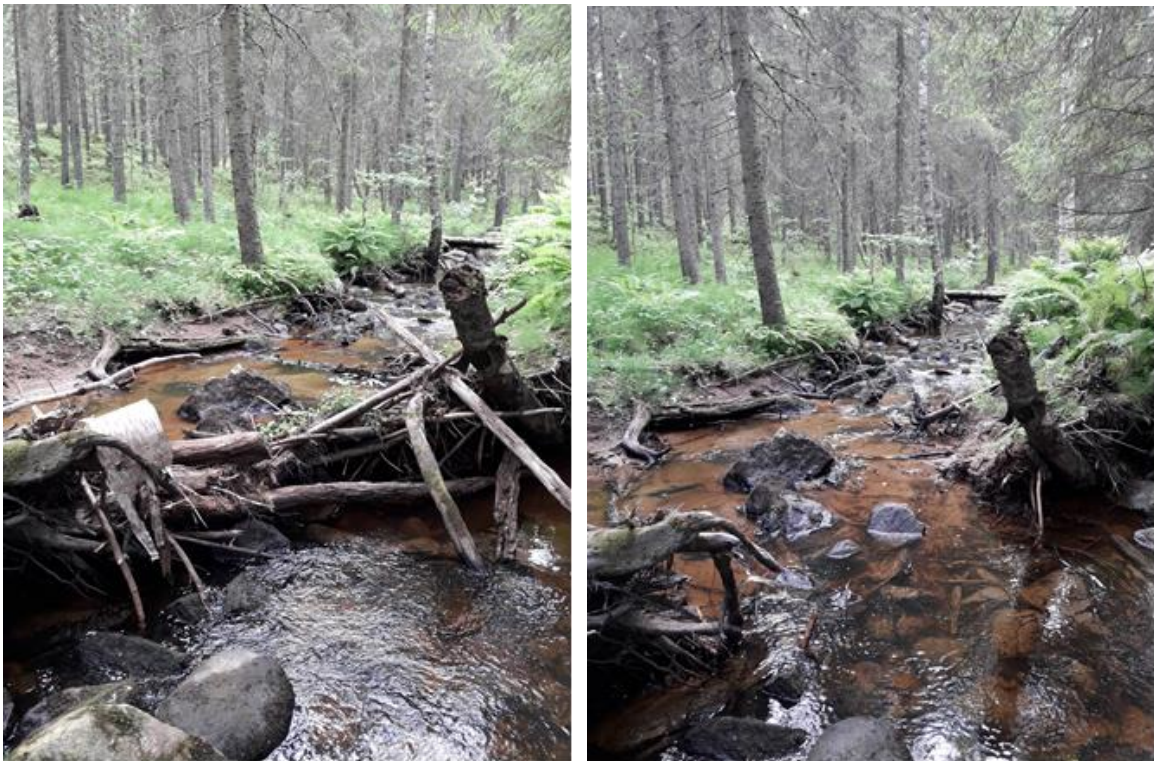
Övriga hinder som åtgärdades inom projektet var av enklare karaktär som t.ex. vedhinder som bildats och bedömts bero på avverkningar eller annan onaturlig påverkan (figur 20).

*Figur 20: Exempel på ett vedhinder som åtgärdats inom projektet.*
