Samhällsbyggnad  
Skellefteå kommun

## Antikvariskt utlåtande angående Byske gamla kommunalhus kulturhistoriska värde

Datum  
2021-09-16

Dnr  
70/2021

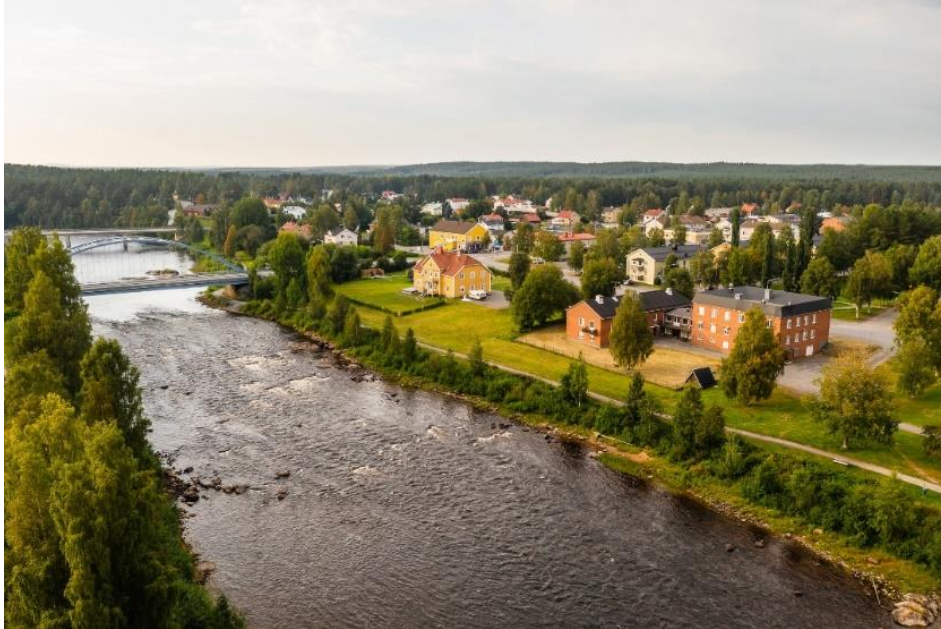
Byggnaden har stått oanvänd sedan 2012. Under senare år påbörjades en ombyggnad till lägenheter trots att detaljplanen i dagsläget inte tillåter detta. Planlösningen följer enligt uppgift i stort de tidigare befintliga rummen men en del extra väggar ska ha satts upp. Huset är sedan några år kallställt och vatten har läckt in via ventilationen. Det gamla papptaket har också uppnått sin livslängd och fläckvis börjat lossna men huset är trots detta i stort sett i gott skick.

Flygfoto över kommunalhuset ca 2020.

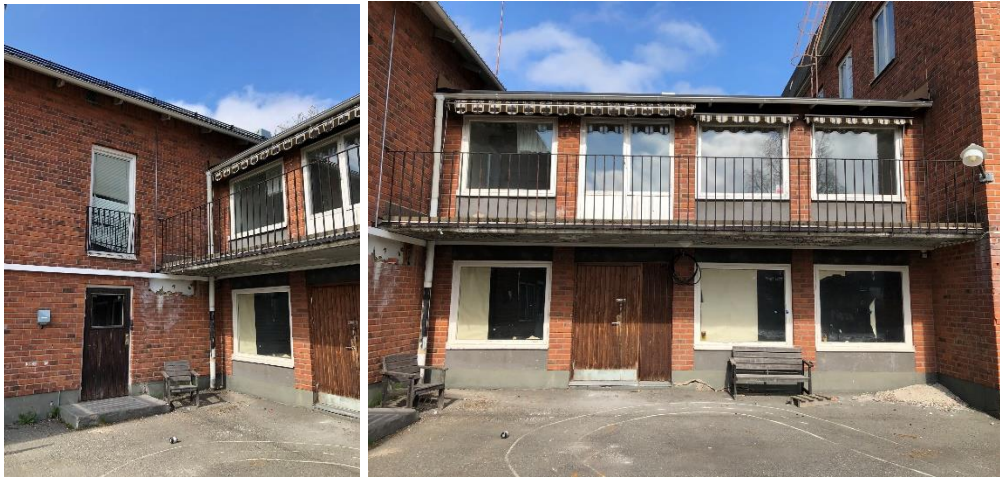
Tegelfasader var särskilt tidstypiskt, ofta med inslag av dekorativa mönstermurningar vilket här kan ses i ganska enkel form vid takfötter, byggnadskropparnas hörn samt runt fönster. Balkongen blev vid tiden en självklar del av arkitekturen, framförallt på bostadshus men även i offentliga miljöer användes gärna balkonger och franska balkonger med dekorativt gestaltade smäckra smidesräcken som accenter i arkitekturen, vilket här finns på baksidan av byggnaden mot älven.

Tidstypiska smidesräckan på byggnadens baksida.

Det är av särskild vikt att gatufasaden återställs till sitt ursprungliga skick. Huvudentrén bör därför bytas ut mot en ny port i ädelträ och entrén på den högre byggnadskroppens gatufasad återställas till ett fönster. Då taket på den högre byggnadskroppen är i dåligt skick bör detta bytas ut. Förutom takpapp skulle man ur antikvarisk synpunkt kunna tänka sig att täcka taket med tidstypiskt skiffer eller kopparplåt. Det är viktigt att den speciella takformen bevaras. På den lägre byggnadskroppen bör man vara särskilt noga med att bevara de olika fönstertyperna. På västra fasaden finns även en sidoentré med ett karaktärs-skapande smidesräcke och trappsteg klädda med klinker som är bevarandevärda.

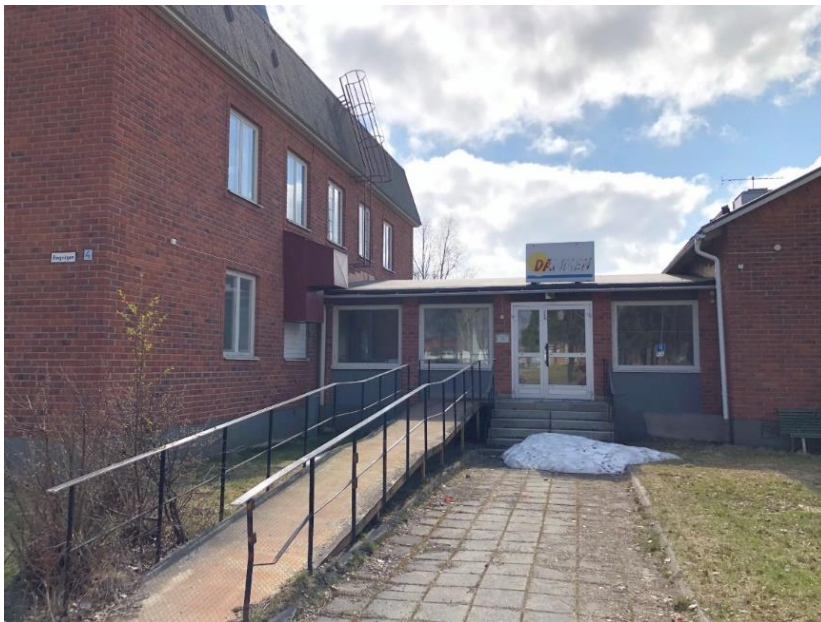
Utformningen av entrén var under 1950-talet en viktig del av fasadens gestaltning. Dörrbladet var vanligtvis av ädelträ som fernissades medan den nedre delen gärna skyddades med en sparkplåt. Portarna kunde även vara helglasade med smäcker inramning av trä- eller stålprofiler. Eventuella trappräcken utformades omsorgsfullt och dekorativt i målat smide. Hur kommunalhusets huvudentré ursprungligen såg ut är idag okänt eftersom den bytts ut mot en modern standardport i aluminium men man kan anta att den följde tidens modeströmningar.

Kommunalhusets huvudentré har tyvärr förvanskats med en ny port.

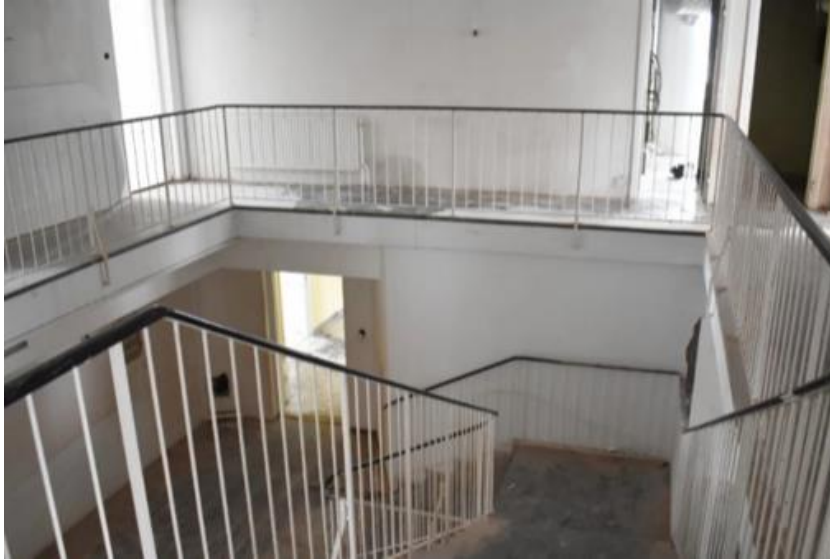
Interiört har de flesta av tidens kommunalhus ett centralt trapphus, gärna utsmyckat av någon av tidens konstnärer i form av en mosaik eller väggmålning. Även i Byskes gamla kommunalhus finns ett centralt trapphus i den högre byggnadskroppen med ett tidstypiskt trappräcke i vitmålat smide med handledare klädd med gummi. Om det finns någon utsmyckning i form av något konstverk i huset är okänt.

Kommunalhusets centrala trapphus, foto Norran.

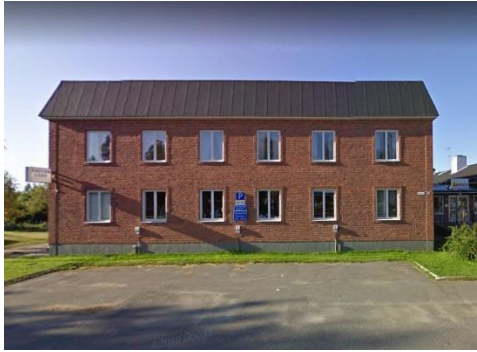
Fasad mot gatan 2009.

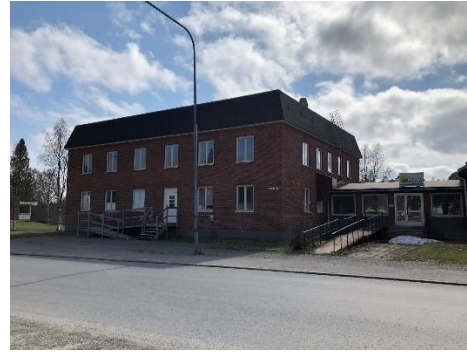
Byggnaden har tyvärr genomgått en del förvanskande ändringar i exteriören genom åren men dessa är inte omöjliga att återställa. Det handlar bla om den nämnda huvudentrén som bytts ut men framförallt om en ny förvanskande entré som tagits upp i den högre byggnadskroppens gatufasad och försetts med en iögonfallande ramp.

Fasad mot gatan 2021.

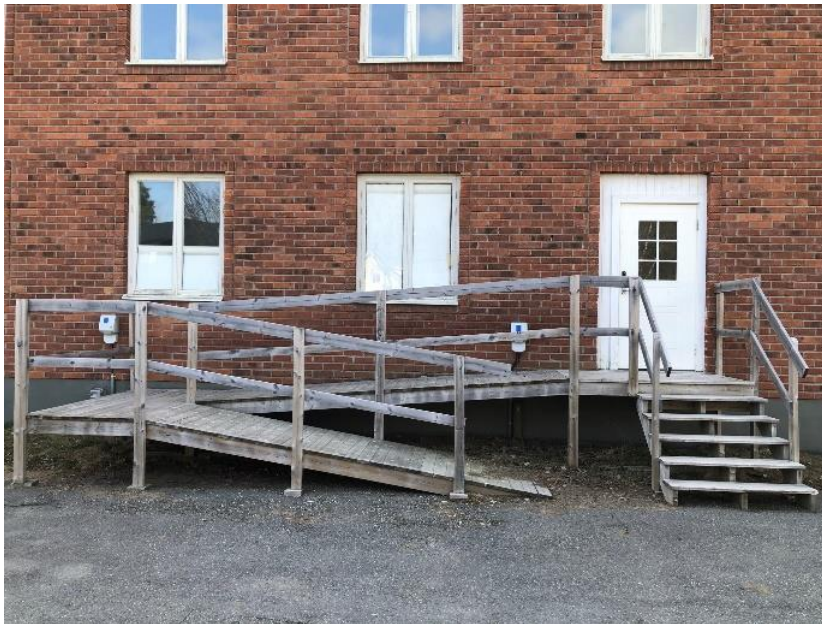
Gatufasaden har förvanskats med dörr och ramp.
