PM markmiljöteknisk undersökning Falkträsket, Skellefteå kommun

Upprättad av Andreas Andersson
Uppdragsnummer 30041256-300
Uppdrag Markmiljöundersökning inkl. radon
Kund Skellefteå kommun
Uppdragsledare Helena Jonsson

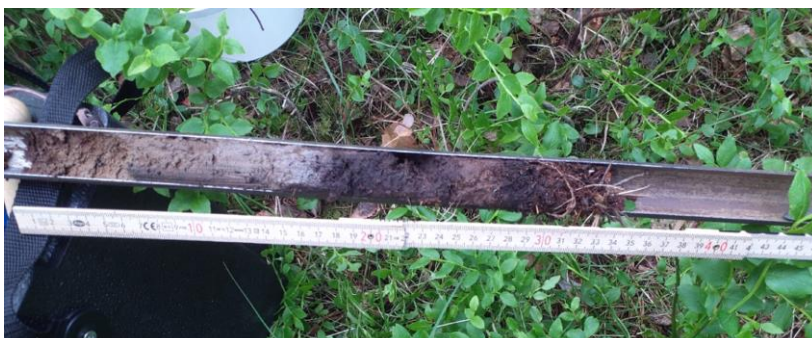
Figur 2. Exempel, provtagen markprofil

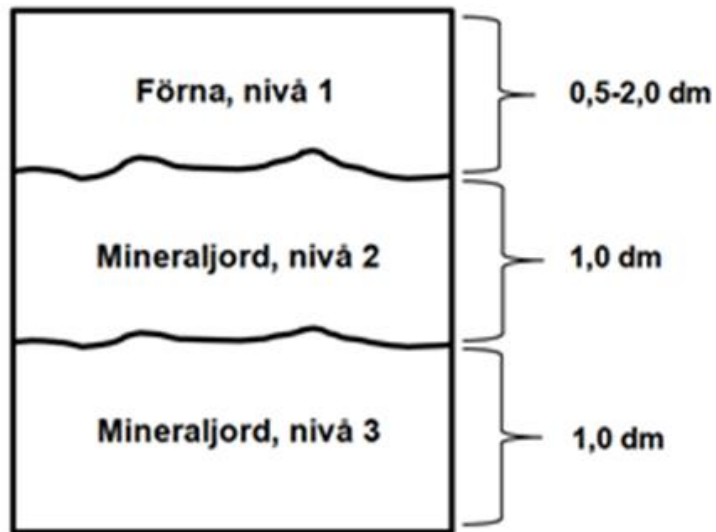
Provtagningsstrategin gick ut på att i fem delområden ta representativa samlingsprover i tre djupintervall. En ytlig nivå för förna (växter, växtdelar och mull) och två nivåer av mineraljord, se Figur 2 och 3.

Figur 3. Djupintervall för provtagning.
