Slutrapport

Flottledsåterställning i Svartån – Rickleåns avrinningsområde

Datum: 2021-01-08

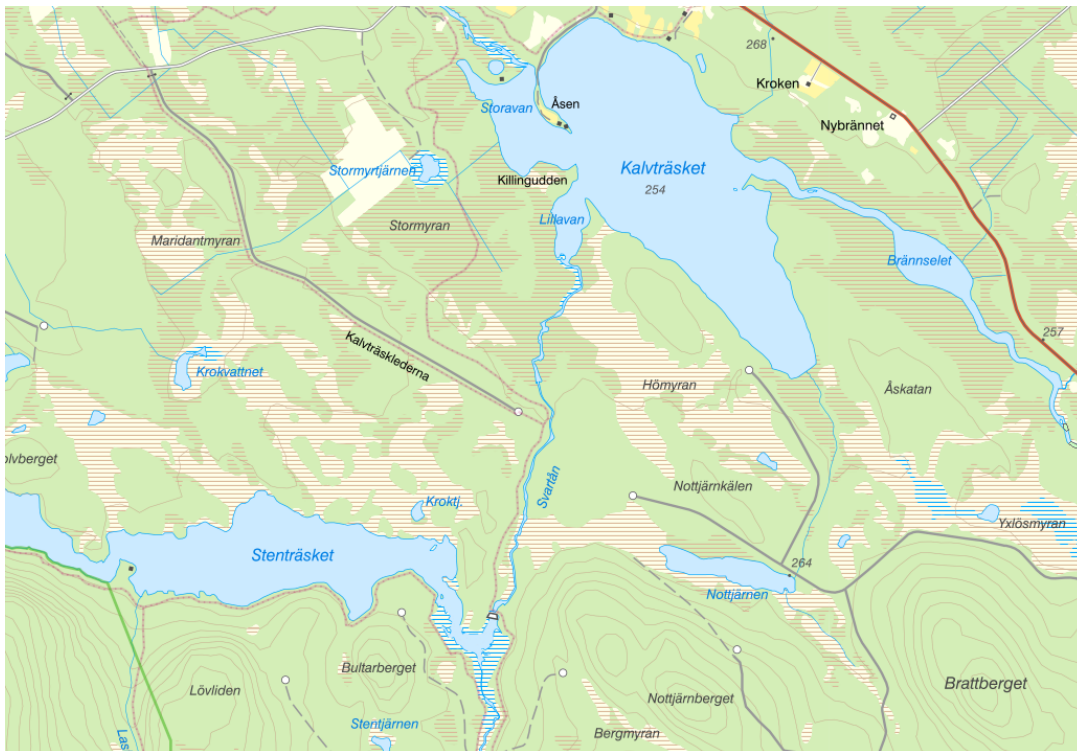
Figur 1: Svartån rinner från Stensträsket till Kalvträsket och vidare i Sikån

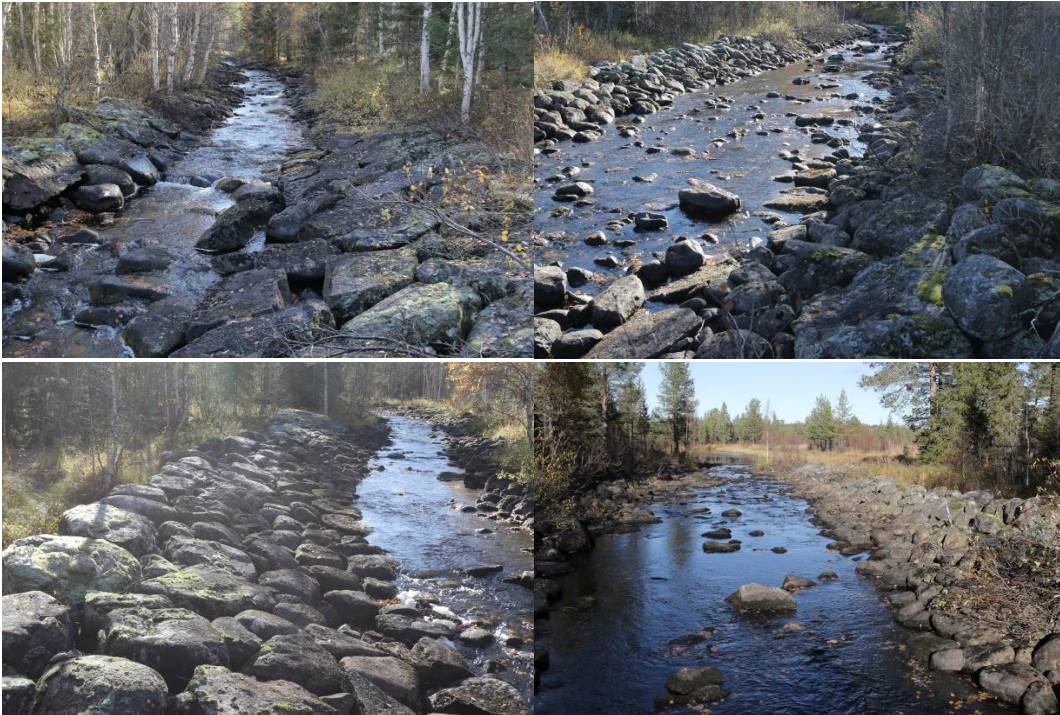
Svartån var innan åtgärd kraftigt rensad och stora stenvallar smalnade ihop vattendraget och hindrade vattnets kontakt med den kringliggande marken (figur 3).

Figur 3: Exempel på flottledsrensade sträckor i Svartån innan åtgärd

Rensningarna resulterade i en mycket avsmalnad och homogen å. Stenvallarna stängde effektivt av näringsutbytet mellan land och vatten. Den smala vattendragbredden samt avsaknaden av strukturer i ån resulterade i höga vattenhastigheter. Detta sammantaget kan antas ha resulterat till låg produktion och låg artdiversitet i ån.

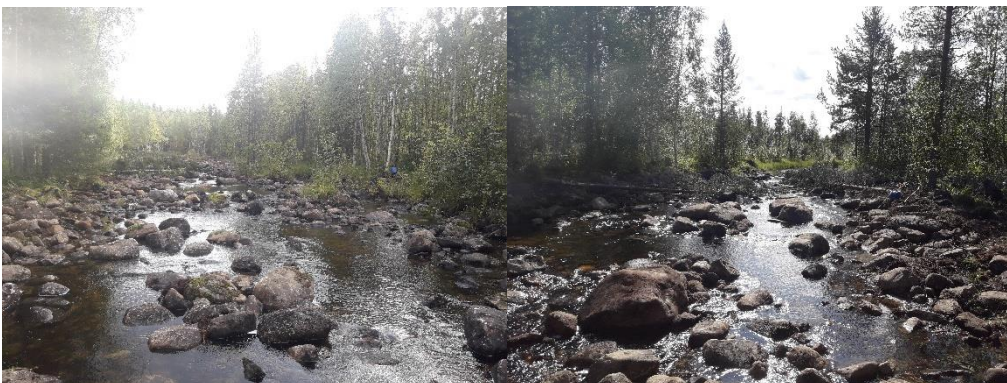
Figur 4: Exempel på sträckor i Svartån efter återställning.

Vid återställningen har målsättningen varit att återskapa strukturer och funktioner i vattendraget såsom det varit innan påverkan. Detta innebär att stenkistor längs stränderna plockats bort och materialet från dessa har använts till att återuppbygga vattendragsfåran (figur 4).

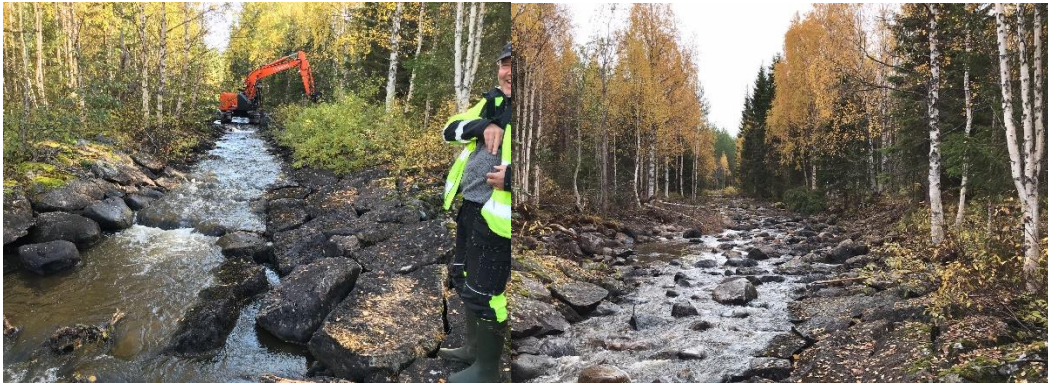
Figur 5: En sträcka i Svartån före och efter återställning.

I samband med att sten återförs till vattendraget och nivåhållande strukturer byggs upp stiger vattennivån i vattendraget. Denna nivåhöjning samt att stenkistorna längs stränderna pockats bort bidrar till att ån återfår sin naturliga kontakt med omkringliggande mark och det näringsutbyte som dessa vattendrag i stort är beroende av (figur 5). Under återställningsarbetet var det lågvatten och de djupaste delarna av ån var cirka 30 cm innan åtgärd. Efter återställningen hade maxdjupet ökat till cirka 90 cm.

Höjd vattennivå i kombination med att stenkistorna tagits bort resulterade i en breddning av ån. Breddningen varierar mellan 20 % - 100 % beroende på förutsättningarna, vilket resulterat i betydande nya produktionsytor för insekter och fisk m.m..

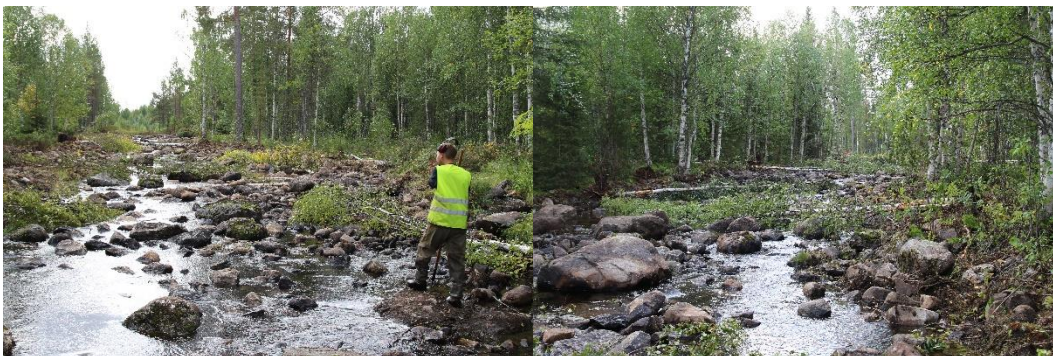
Figur 6: Död ved har tillförts på restaurerad sträcka i Svartån

Vid återställningen eftersträvades även att öka andelen död ved i ån. Död ved skapar i sig strukturer och skydd för insekter och liten fisk men framförallt fastnar andra grenar och löv i träden och bidrar till näring för insekter och fisk. Död ved tas i första hand från de stenkistor som ska rivas ut. Övriga träd i direkt anslutning till ån sparas för att utgöra skugga samt på sikt bidra med organiskt material i form av löv och kvistar. I snitt tillfördes cirka 1 träd per 20 m i samband med återställningen (figur 6).

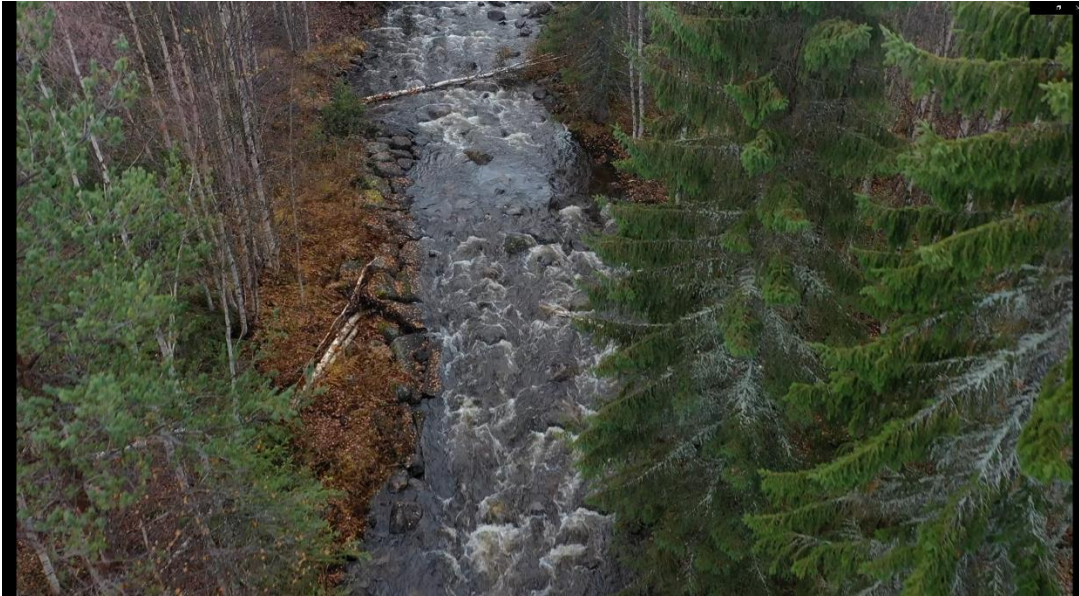
Figur 7: Område 1 i Svartån efter åtgärd där släntmur på vänstra sidan har lämnats orörd.

områden, i syfte att synliggöra för besökare vad flottningen innebar och det arbete som lades på att rensa och bygga stenmurar i vattendraget. Den sammanlagda längden på dessa sträckor är cirka 50 m och på två av sträckorna restaurerades ena stranden (figur 7-9).

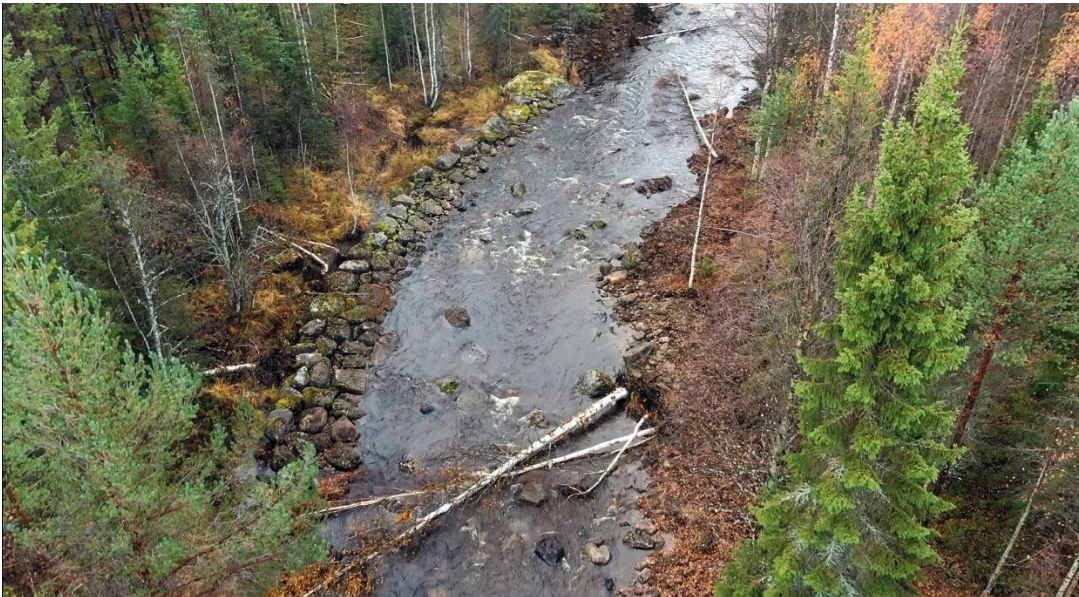
Figur 8: Område 2 i Svartån efter åtgärd där släntmur på vänstra sidan har lämnats orörd. Denna är släntmur var den best bevarade.

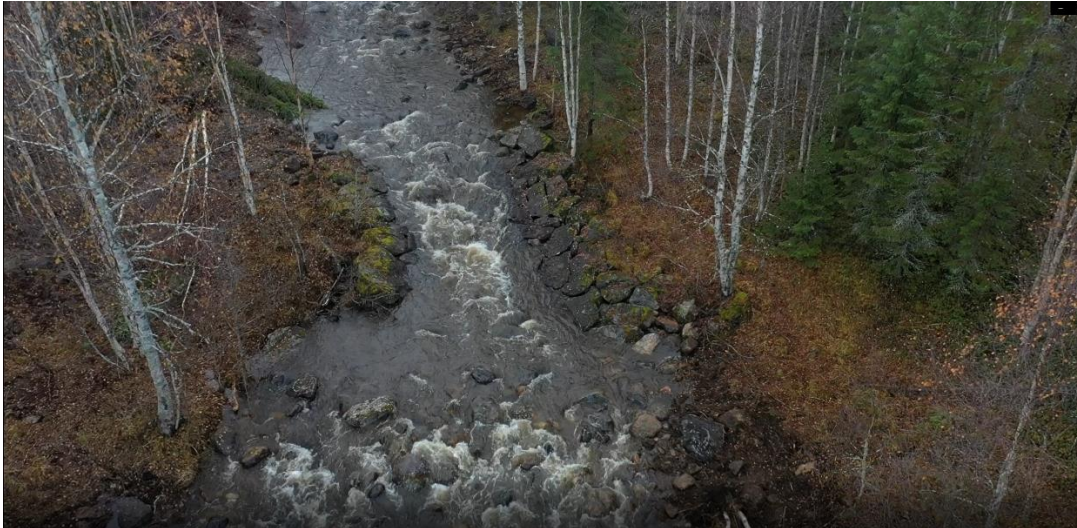
Figur 9: Område 3 i Svartån där släntmur har lämnats på båda sidor ån vilket visar hur delar av ån såg ut innan återställning.

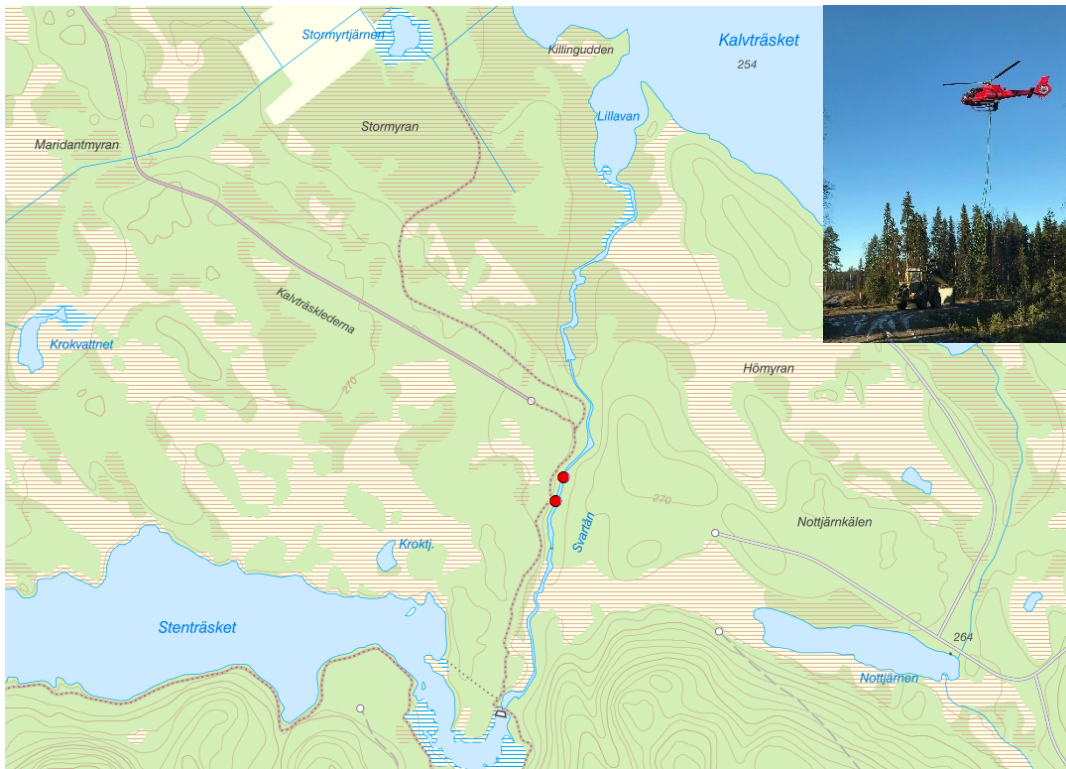
Under återställningsarbetet konstaterades dock att det var stor brist på lekgrus för öring. Det grus som en gång funnits i ån och utgjort lekmöjligheter för bland annat öring har på grund av rensningarna sannolikt spolats bort. Vid återställningsarbetet förbereddes därför områden där nytt lekgrus kunde tillföras.

Figur 10: Två platser i Svartån där nya lekbottnar anlades med grus som tillförts med helikopter.

Hösten 2020 beviljades LOVA-bidrag för att med hjälp av helikopter flyga ut nytt grus till åarna inom Rickleåns källflöden, däribland Svartån. Till Svartån flögs det ut cirka 6 ton grus som fördelades på två lekområden (figur 10).

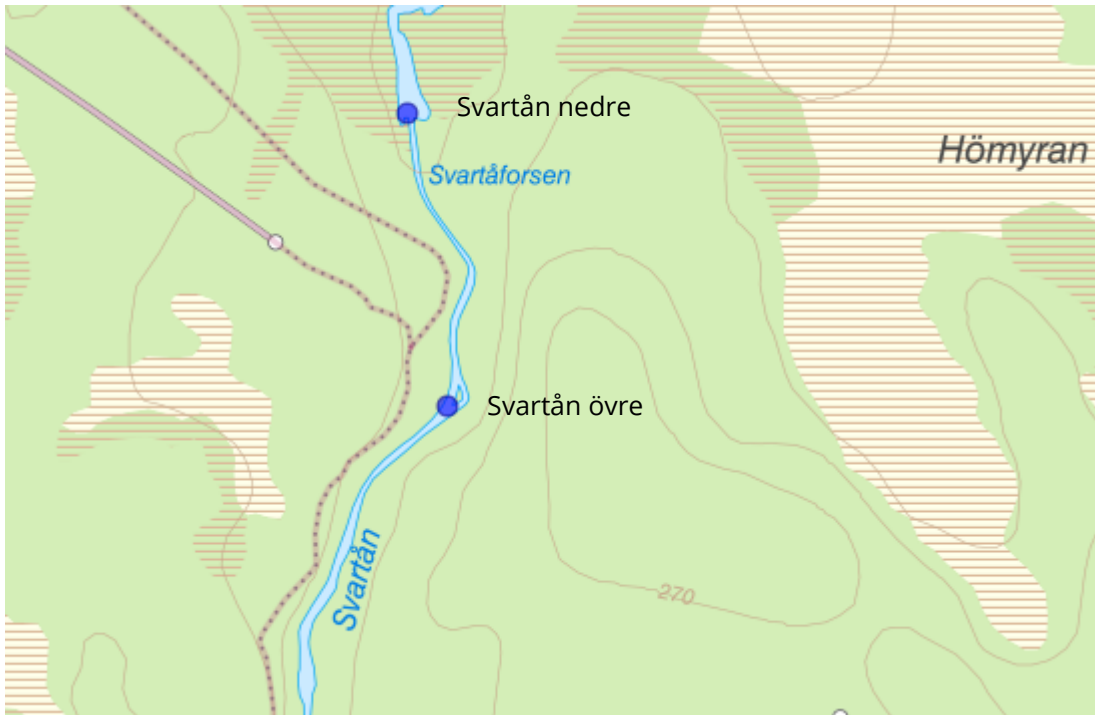
Sommaren 2019 elfiskades två lokaler i syfte att ge en övergripande bild av förekomst av fisk innan återställningen genomfördes. Platserna för elfisket valdes i nedre respektive övre delen av Svartån (figur 11)

Figur 11: Elfiskelokaler i Svartån 2019

Vid provfisket 2019 fångades elritsa och abborre på den nedre lokalen och endast elritsa på den övre lokalen. Se elfiskeprotokoll för tätheter.
