# SLUTREDOVISNING AV SCHARINS- PROJEKET

Underlag för områdets framtida  
användning

**Datum:** 2020-11-24

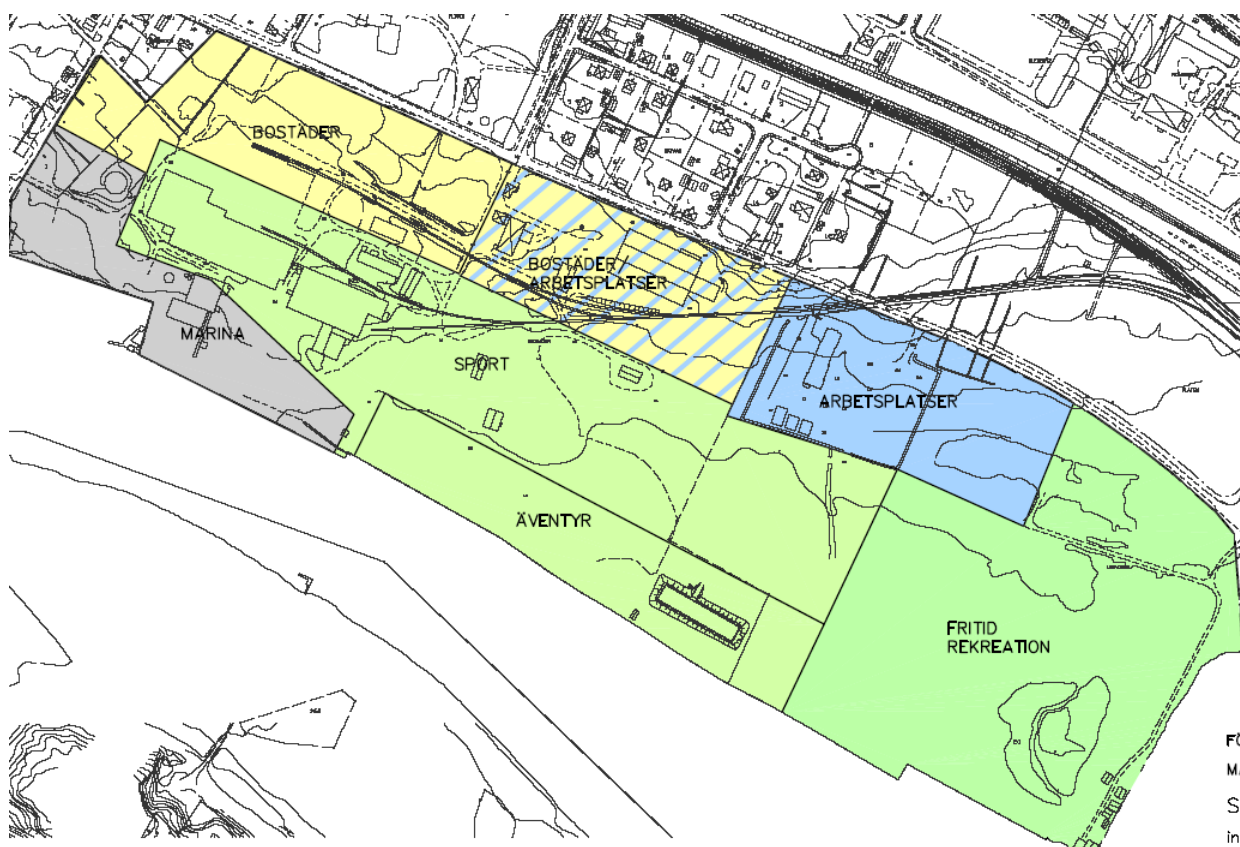
**Figur 3.1** Kartan som visar förslaget för den framtida markanvändning som styrts av sanitära åtgärder. En kombinerad användning för sport-, fritid och äventyrsverksamhet, bostäder och viss industrietablering. Området som är färgat blått har inte varit föremål för undersökningar då det inte har använts av industriverksamheten. Inom övriga områden har undersökningar genomförts för att kontrollera behovet av efterbehandling vid given markanvändning.

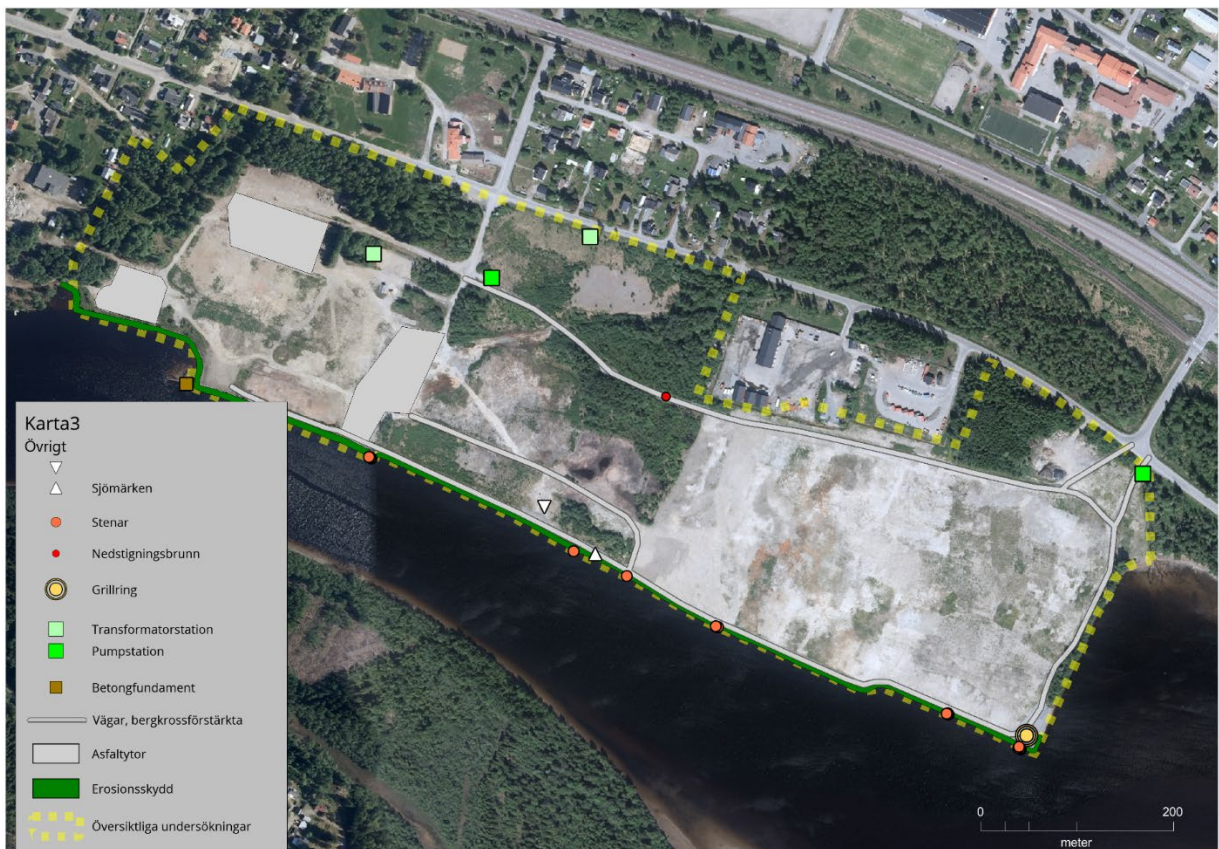
**Figur 8.2.** Övriga kända förhållanden
