## Bureälven Etapp 2:

Flottledsåterställning med fri vandring i centrum

### Slutrapport

2021-02-23

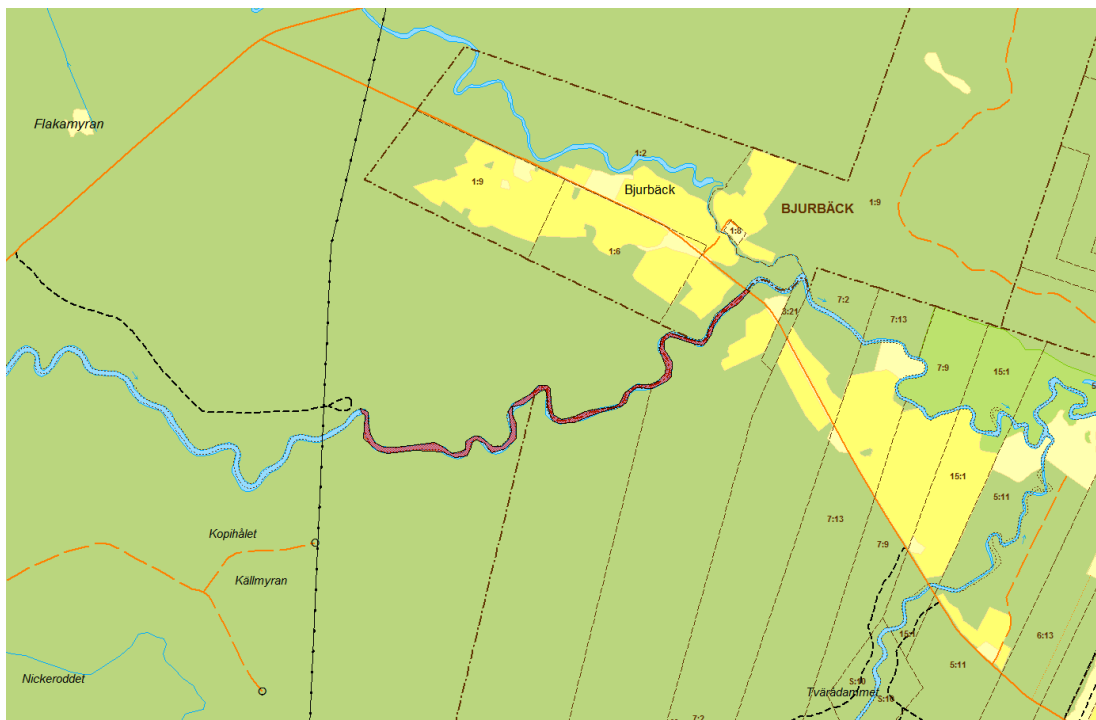
Figur 2: Återställd sträcka (rödrasterad) i Bureälven vid Bjurbäck.

Arbetet utfördes under augusti och september 2018. Arbetsledningen utfördes av personal från Skellefteå kommun och återställningen utfördes med grävmaskin.

Hela åtgärdssträckan är en sammanhängande strömsträcka. Den totalt restaurerade ytan blev cirka 23 000 kvadratmeter.

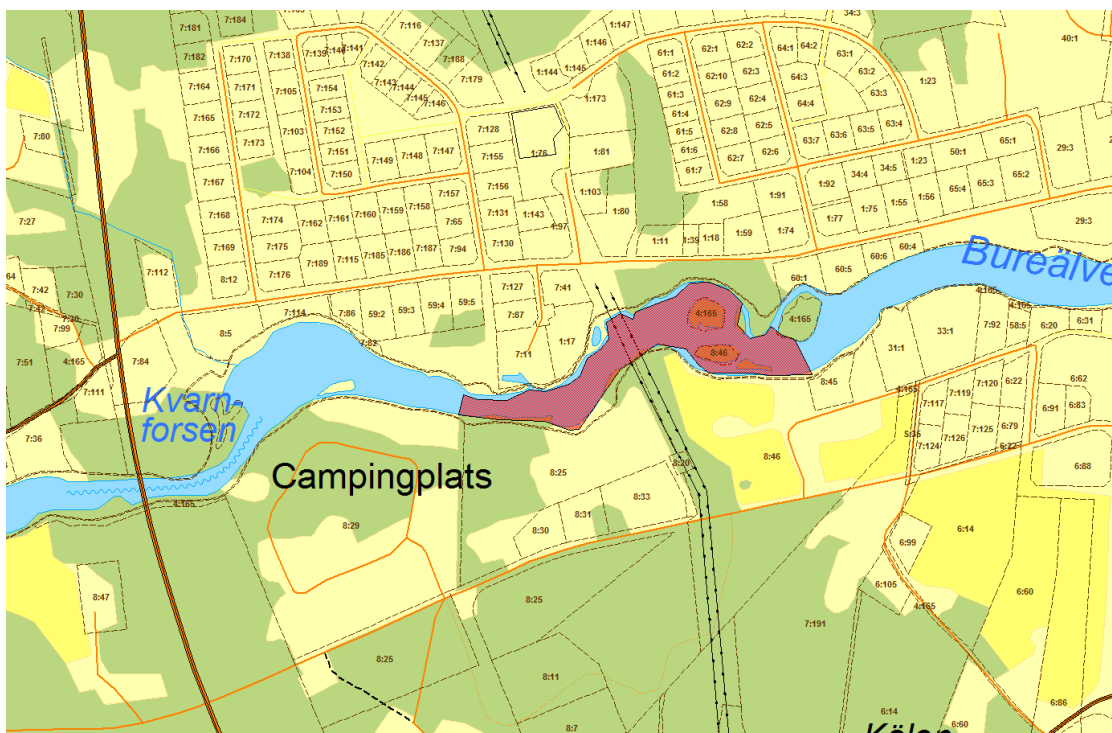
Inför arbetet uppdagades att det ligger en vattenledning i området och beslut togs att inte göra restaurering på hela sträckan. Den del som restaurerades är sträckan uppströms kraftledningen.

Figur 5: Den planerad sträcka (rödrasterad) för flottledsåterställning i nedre delen av Bureälven. Sträckan väster om kraftledningen återställdes.

Under ca 1,5 veckor vid månadskiftet juni-juli 2019 utfördes åtgärderna på sträckan. Arbetsledningen utfördes av personal från Skellefteå kommun och en grävmaskin på 24 ton nyttjades.

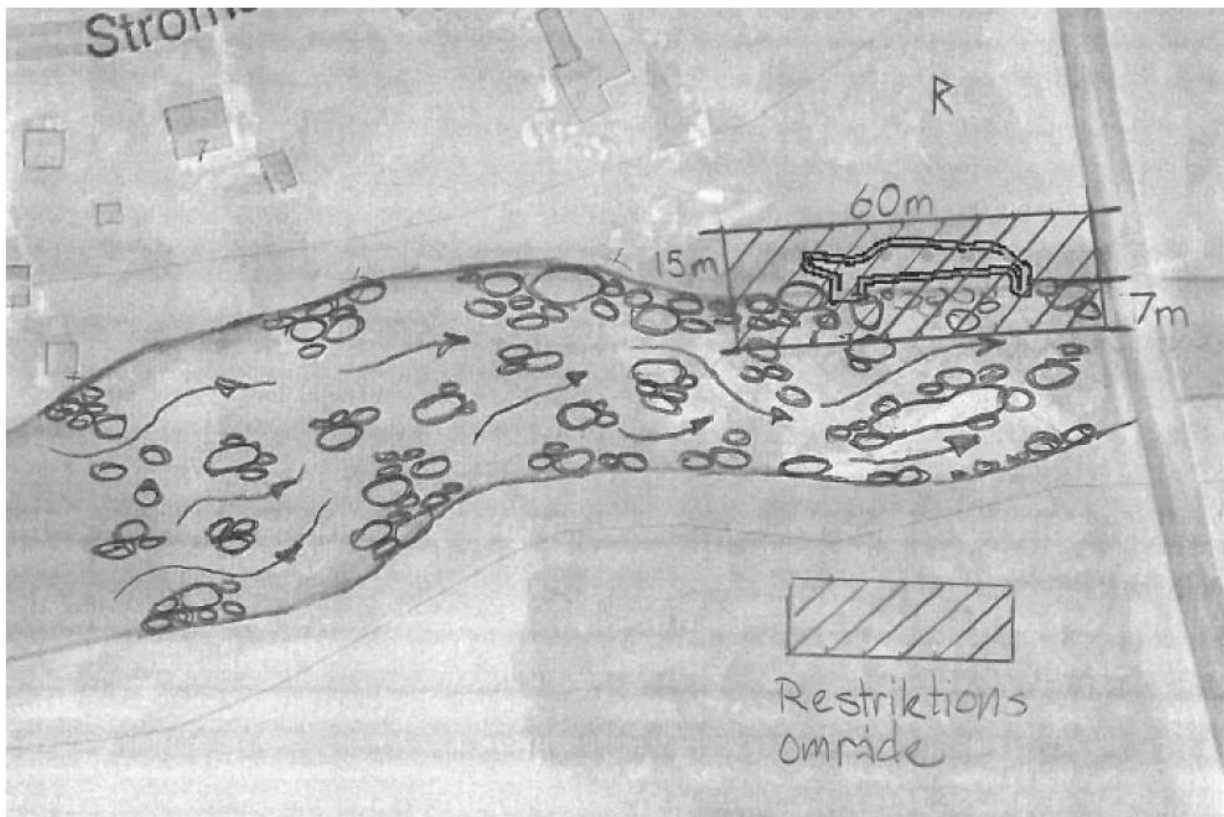
Direkt uppströms E4-bron på norra sidan älven finns en fornlämning som inte fick påverkas av åtgärden (figur 14). Dialog fördes med Länsstyrelsen och för att skydda lämningen beslutades att inom markerat område får inte maskiner köra eller sten flyttas.

Figur 14: Område på norra sidan älven direkt upströms E4-bron med en fornlämning som inte fick påverkas under återställningsarbetet.

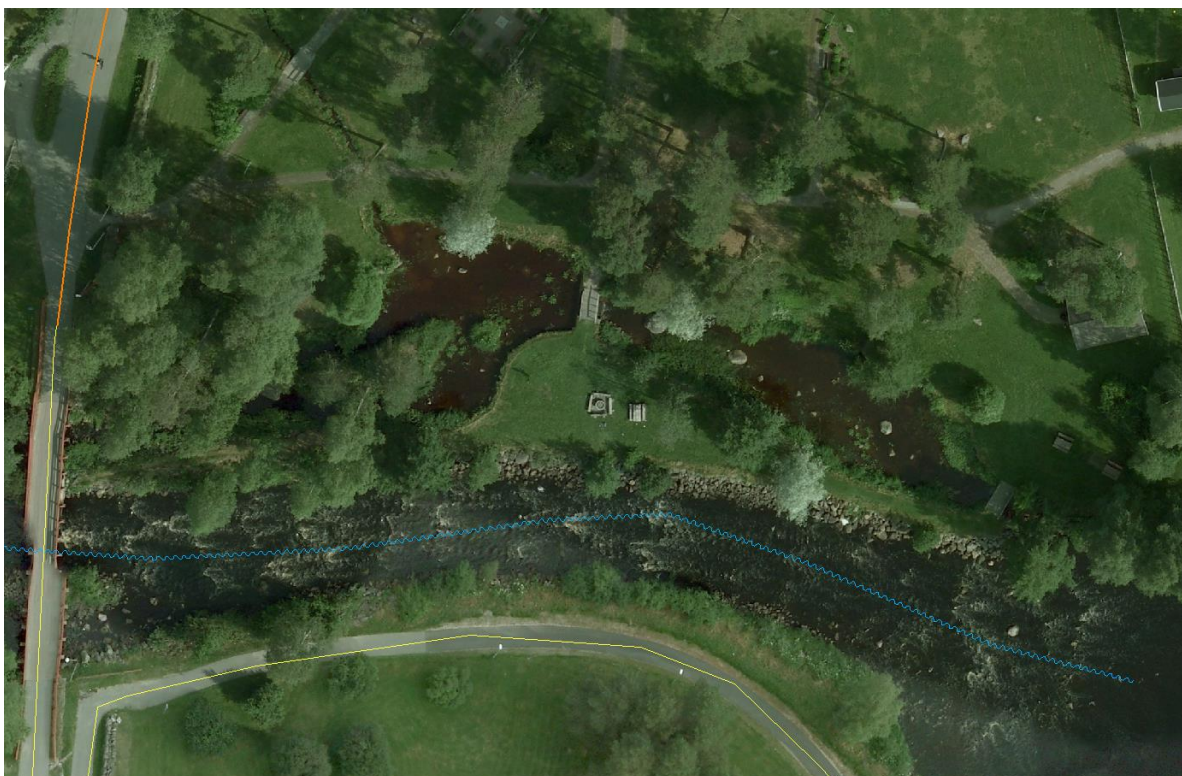
Mitt i Bureå samhälle ligger hembygdsparken som är ett rekreativsområde (figur 15). Genom parken rinner en sidofåra som är en del av parkmiljön. I sidofåran fanns två betongdammar vars syfte var att hålla vattenspeglar i parkmiljön. Fisk kunde passera platsen genom huvudfåran i älven, söder om sidofåran men dammarna hindrade uppströmsvandring genom sidofåran. Utförda elfisken tyder på att passagen genom huvudfåran kan vara svår för sämre simmare som lekvandrar under höga flöden på våren, till exempel harr. En återställning av sidofåran skulle ge en alternativ passage förbi området och även kunna utgöra habitat för bland annat harr för lek och uppväxtområde.

Figur 15: Sidofåran i Hembygdsparken på norra sidan av älven i Bureå samhälle.

Arbetet genomfördes under ca 2 veckor försommaren 2018. Arbetsledningen utfördes av personal från Skellefteå kommun och en grävmaskin på 14ton nyttjades. Arbetet bestod av bland annat utrivning av två betongfundament/dammar som utgjorde två definitiva vandringshinder. Tillförsel av nytt material till sträckan för att skapa variation i sidofåran som mer liknar ett naturligt vattendrag. Även grus lades ut i fåran för att skapa lekområden för bland annat harr. Totalt tillfördes ca 200 ton nytt stenmaterial på sträckan, allt från stora block till mjäla för att bygga upp den nya strömsträckan (figur 16, 17).
