**Tillståndsansökan för
saneringsarbeten i Skelleftehamn,
Skellefteå kommun**

**Saneringsprojektet
Kolkajen/Järnbruket**

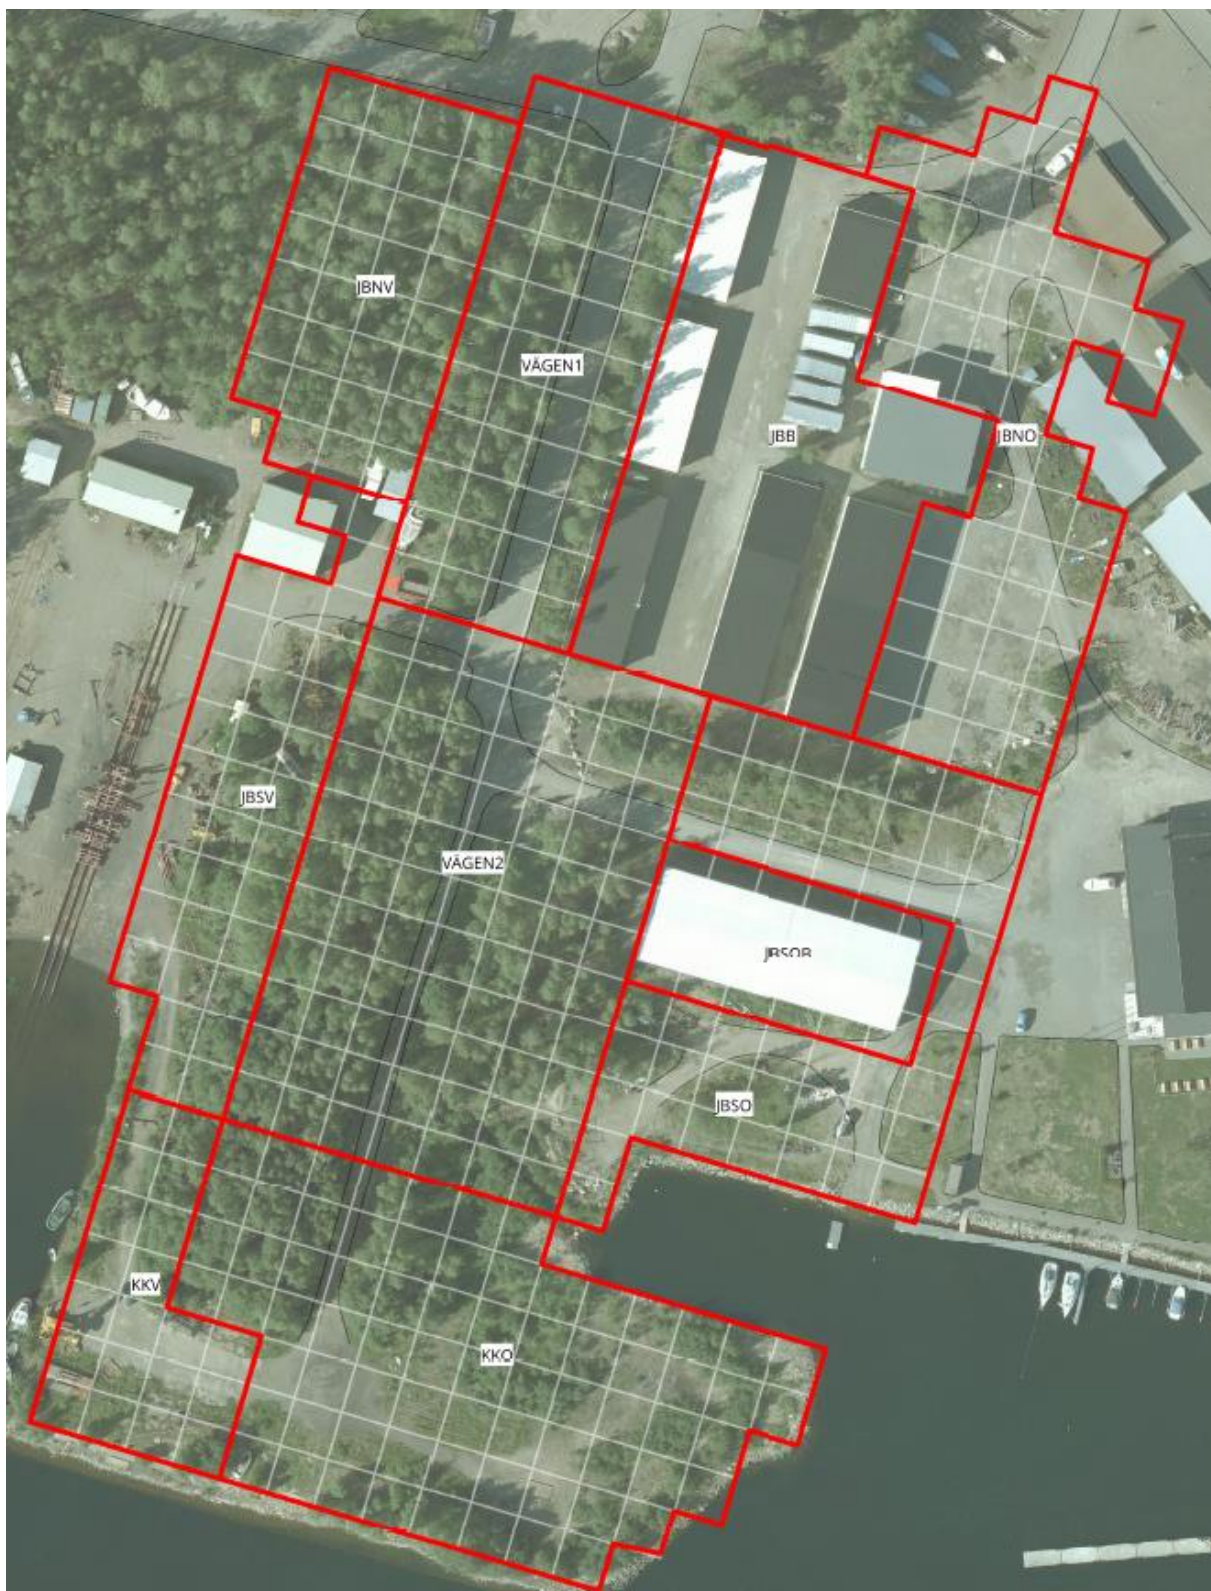
Figur 4.1. Efterbehandlingsområdet och dess indelning i egenskapsområden markeras med röd linje.

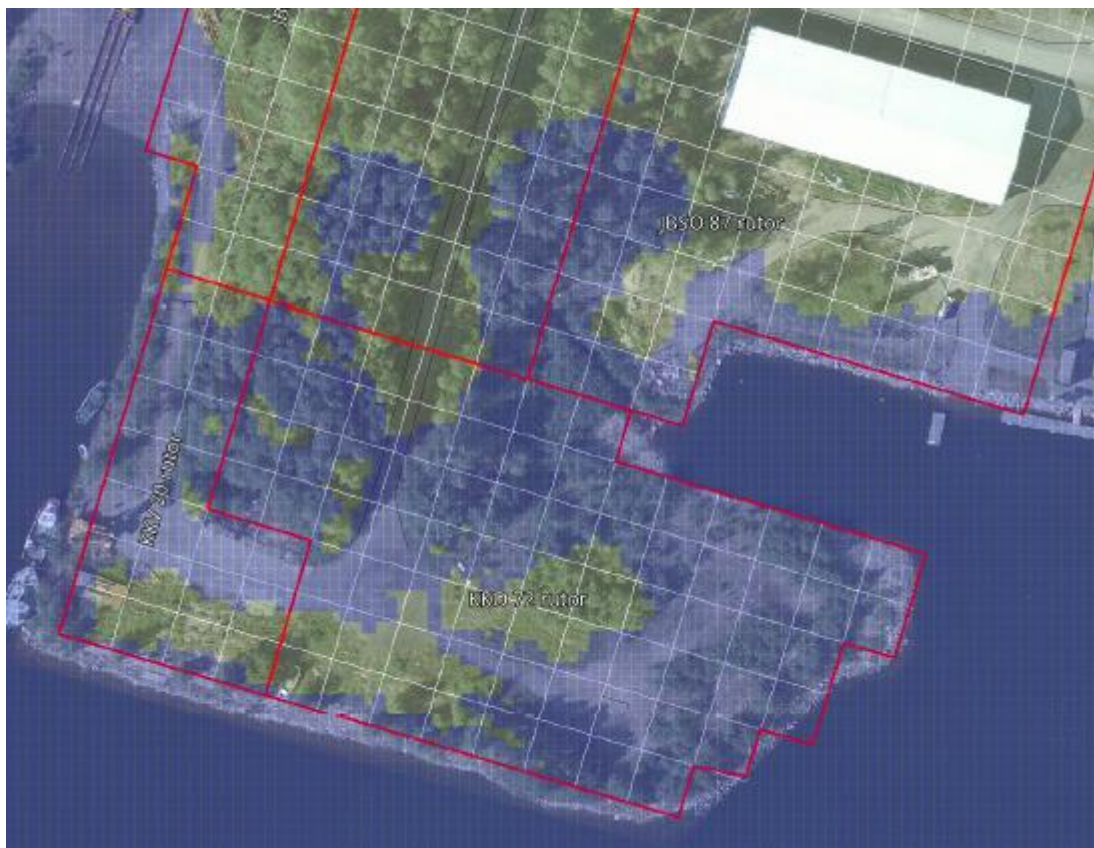
Figur 4.2. Nivån för högsta högvatten, + 1,54 i höjsystem RH2000, är färgad blå för landområden.

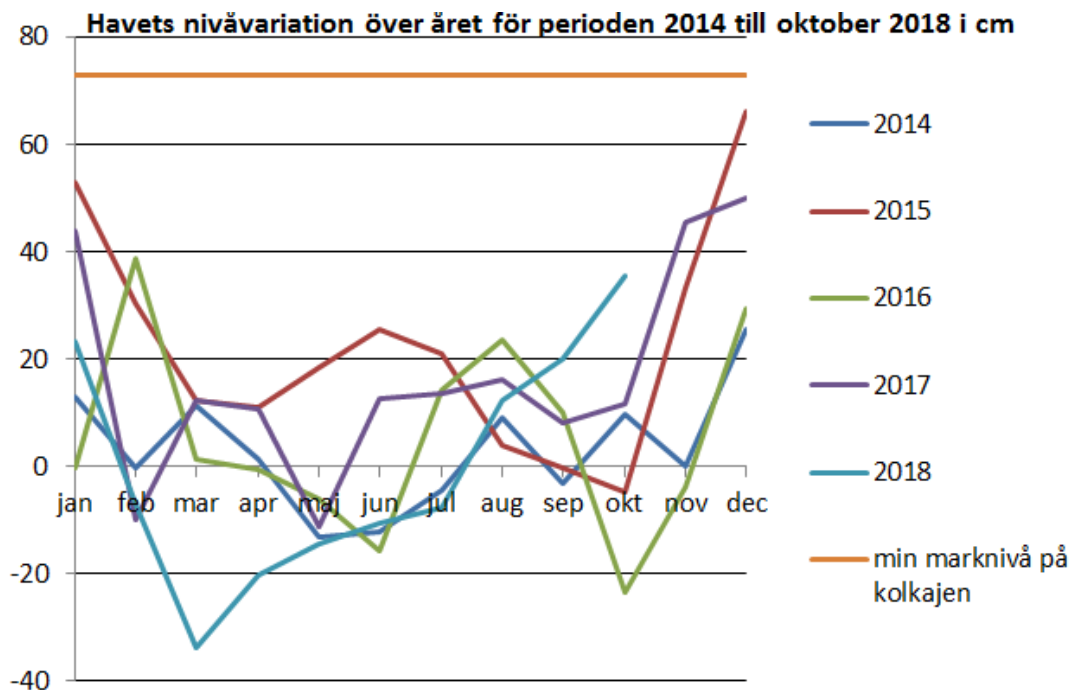
Figur 7.1 Havsyttans höjdvariation som månadsmedelvärde under 5 år vid mätstationen Furugrund (SMHI).

Havsnivån, Figur 7.1, varierar under hela året med översvämningssrisker och pågående erosion av strandkanten som följd. Perioden mars till september är perioden på året som har lägst risk för höga vattenstånd.

Högsta registrerade nivån för stationen Furögrund sedan 1916 är 182 cm och den lägsta är -96 cm. 1984 var senaste gången nivån gick över 170 cm och studerar man när de högsta värdena registrerats så har de i huvudsak skett under första halvan av 1900-talet. När det gäller minvärden så har de däremot i huvudsak registrerats under 2000-talet.

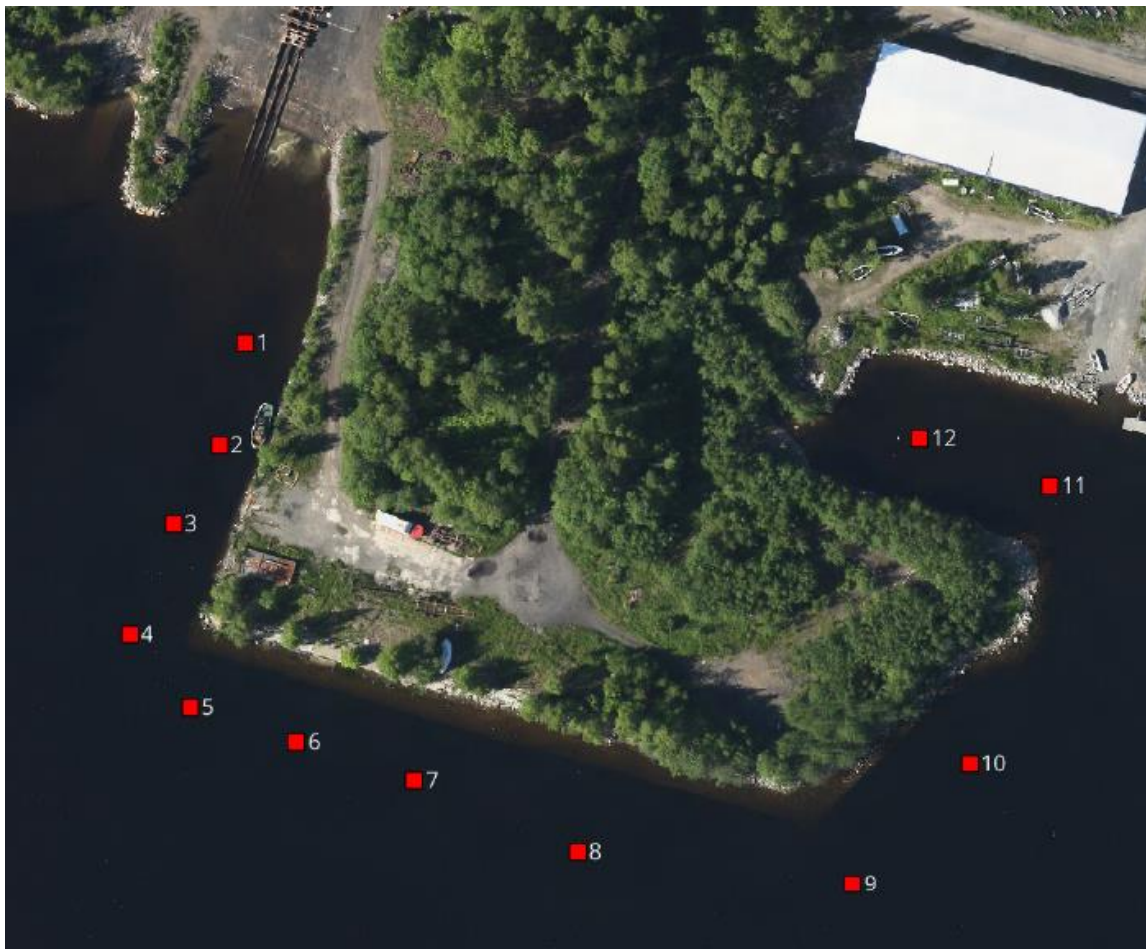
Figur 7.2. Sedimentprovpunkternas placering.

Provpunkt	As	Pb	Cd	Cu	Zn	TBT	Diuron	Irgarol	Summa PCB 7	Vatten djup	Över-yta	Under-yta	Jordart	Övrigt
Enhet	mg/kg TS	mg/kg TS	mg/kg TS	mg/kg TS	mg/kg TS	ug/kg TS	mg/kg TS	mg/kg TS	ug/kg TS	m	m	m		
1				93	210	32	<0,01	<0,01		2,47	0	0,15	grSi/fsa	Inslag av träbitar, ställvis grus/löv
2	20	13	<0,2	56	140					3,52	0	0,05	saSi	Mycket hård botten
3	74	87	0,76	600	1200					4,07	0	0,1	Träbitar, bark	Inslag av löv,gräs, pinnar
4	35	1900	<0,2	31	64					5,17	0	0,6	Mn	Blockig stenig botten. Prov ur skrubborrhål. Mycket stort prov
5										0,57				
6										5,97	0	0,09	leSi	
7				120	210	220	<0,01	<0,01			0	0,21	dy	
7	40	11	<0,2	28	68						0,21	0,46	varvig Si	
7											0,46	0,5	le	
8	130	84	0,51	59	110				10	5,37	0	0,19	saSi	träbitar
8	71	20	0,2	17	46					5,37	0,19	0,41	saSi	träbitar
9										5,42	0	0,3	Sa	
9										5,42	0,3	0,5	varvig Si	
10	1400	520	7	250	320					4,97	0	0,17	Dy	
10	23	13	<0,2	7,3	12					4,97	0,17	0,4	siSa

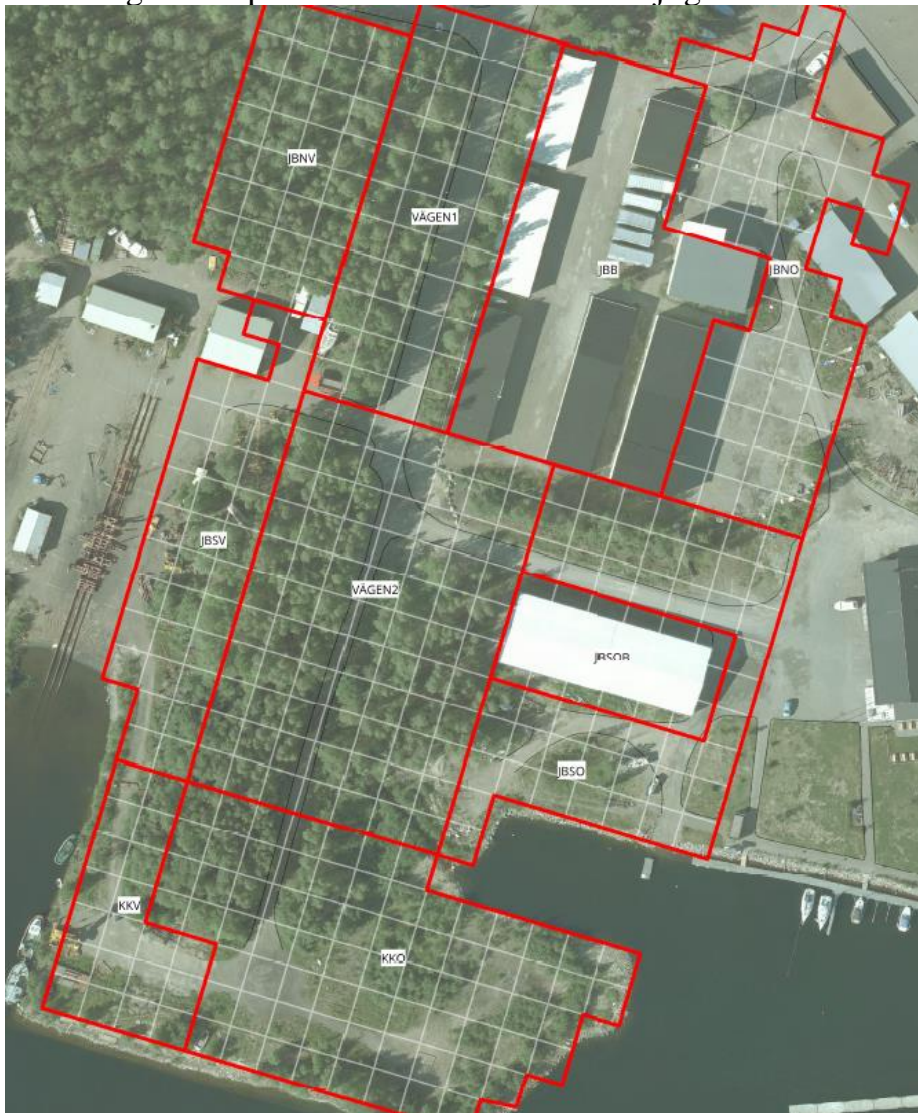
Figur 8.1. Rutnätets uppdelning i egenskapsområden.

Tio egenskapsområden (populationer), figur 8.1, har identifierades under huvudstudien och under projekteringen. Uppdelningen har gjorts för att reducera redan kända skillnader som kan påverka analysresultaten och på så sätt kan osäkerheter reduceras vid utvärderingen. Genom att tillämpa åtgärdsmålen på mer homogena populationer ur förorenings synpunkt så ökar säkerheten på bedömningen av kvarvarande risk och beräkningar av representativ medelhalt blir möjligt.

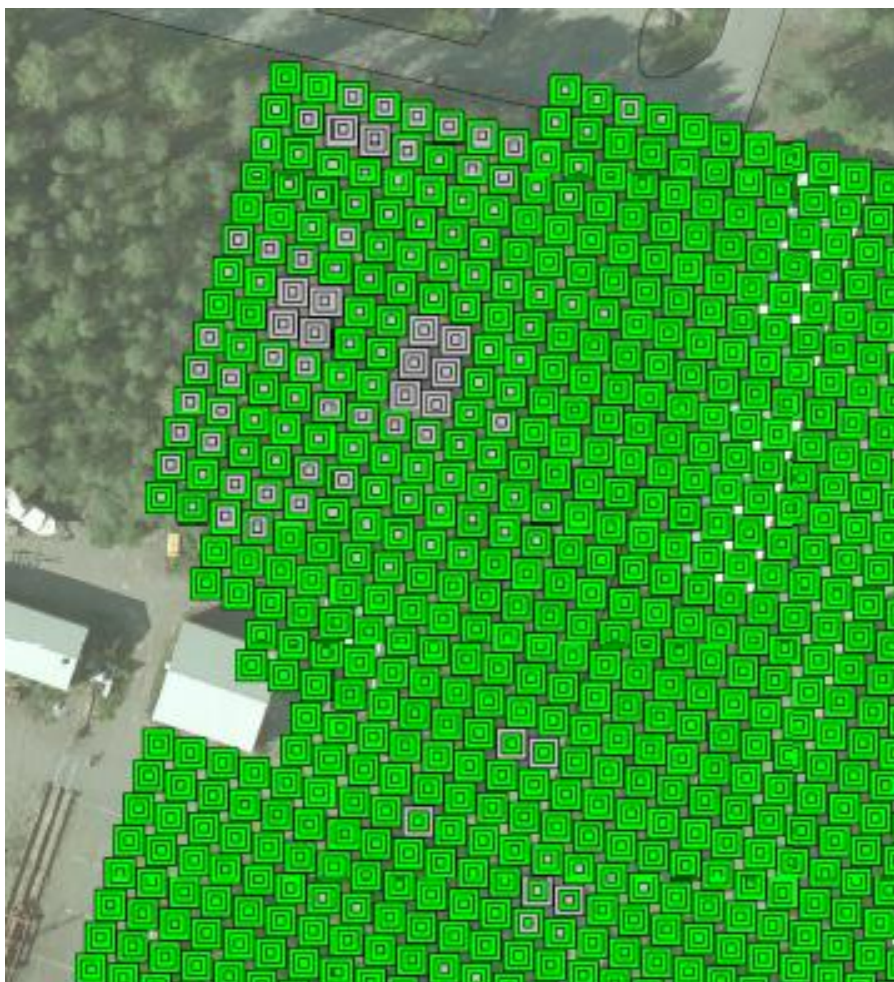
Figur 8.4 Observerade förhållanden vid provtagning för aska/kolrester, grå färg innebär att något benämns som aska/kol i anmärknings kolumnen. Observationer framgår för 3 pallar (fyrekantens storlek ökar med djupet), d v s 0 - 1,5m, i varje punkt.

Kol/aska förekommer frekvent, figur 8.4, inom delområdet men avtagande åt väster. Ingen koppling mot innehållet av föroreningar och kol/aska finns utan de högre halterna finns främst i pall 1, figur 8.5. Jordens klassning framgår av tabell 8.5.

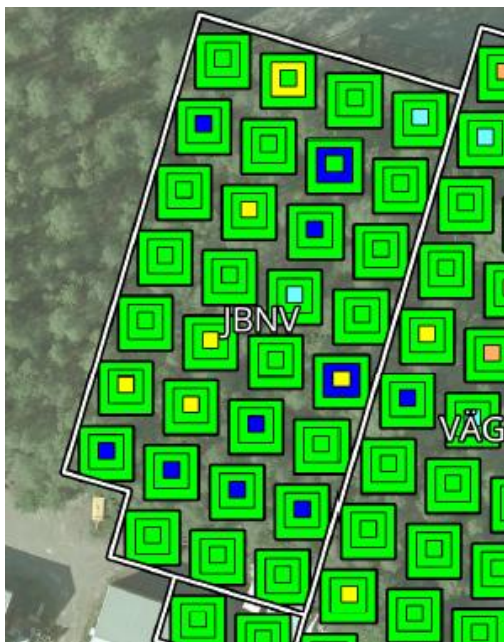
Figur 8.5 Utfall av klassificering åskådliggjort i flygbild.

Tabell 8.5. Klassificeringsresultat för området JBNV, se även figur 8.5.

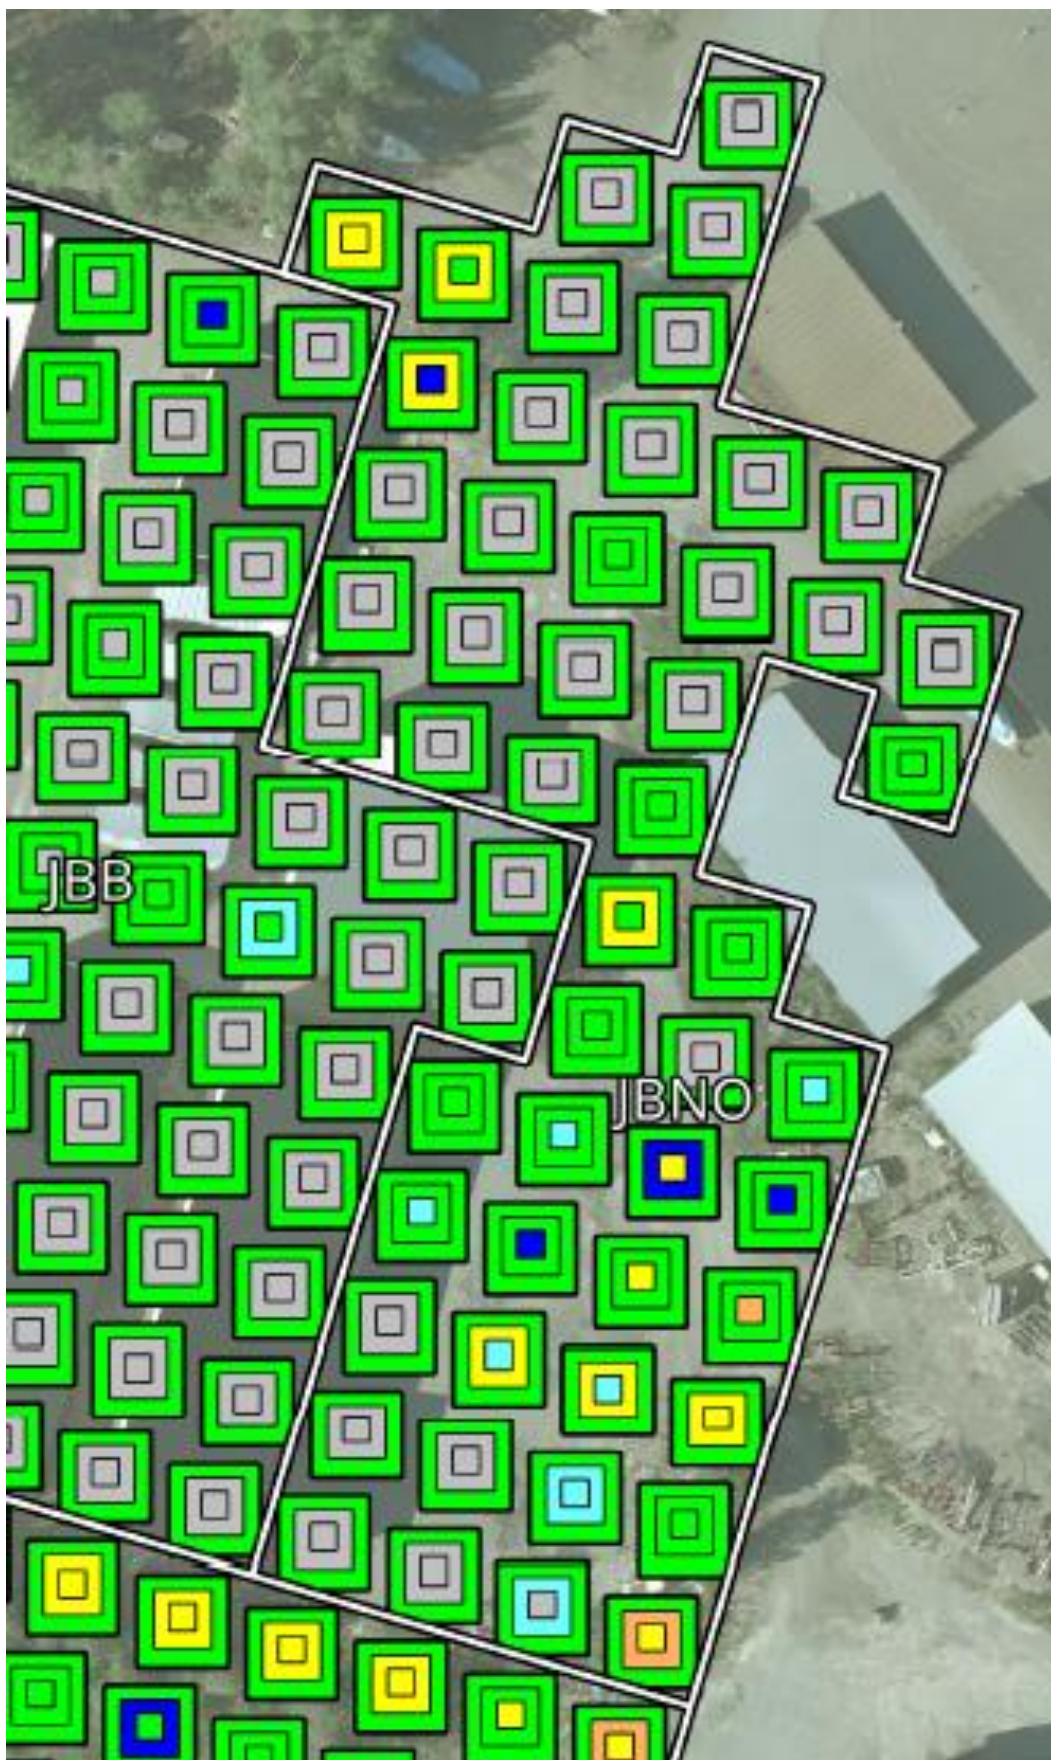
Figur 8.9. Utfall av klassificering åskådliggjort i flygbild. Pallar med blå och ljusblå färger kommer inte att saneras.

Tabell 8.9. Klassificeringsresultat för området JBNO, se även figur 8.9. Gulmarkerade klassningar kommer inte att saneras.

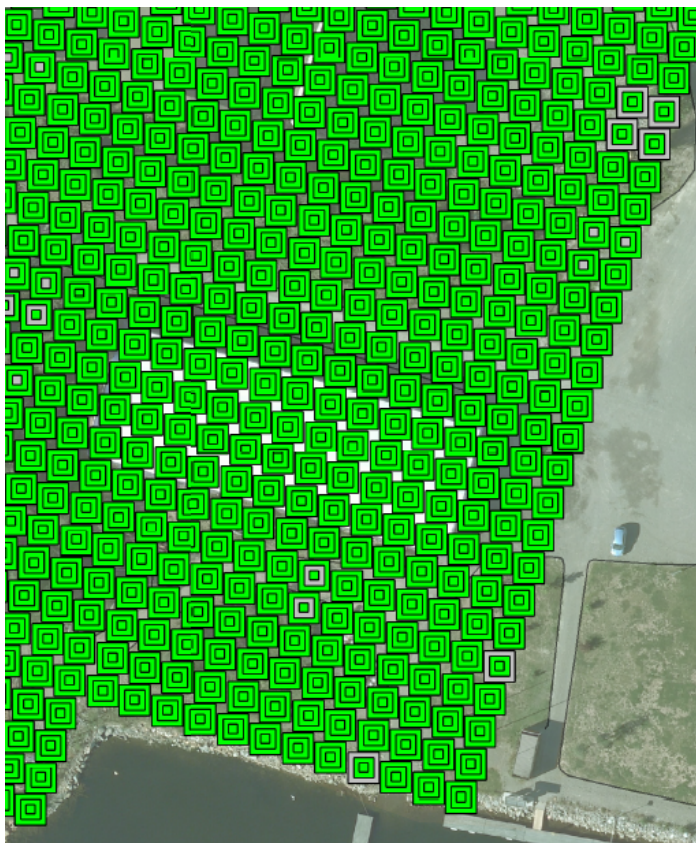
Figur 8.11. Observerade förhållanden vid provtagning för aska/kolrester, grå färg innebär att något benämns som aska/kol i anmärknings kolumnen. Observationer framgår för 3 pallar (fyrkantens storlek ökar med djupet), d v s 0 - 1,5m, i varje punkt.

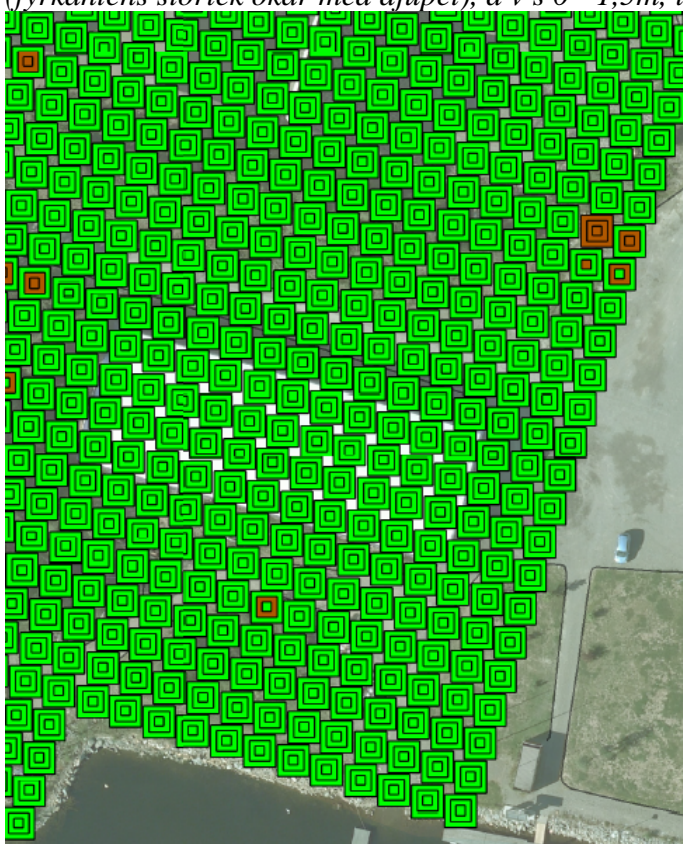
Figur 8.12. Observerade förhållanden vid provtagning för fint jordmaterial i gulbrun färg, brun färg i figuren innebär att något benämns som gulbrunt i anmärknings kolumnen. Observationer framgår för 3 pallar (fyrkantens storlek ökar med djupet), d v s 0 - 1,5m, i varje punkt.

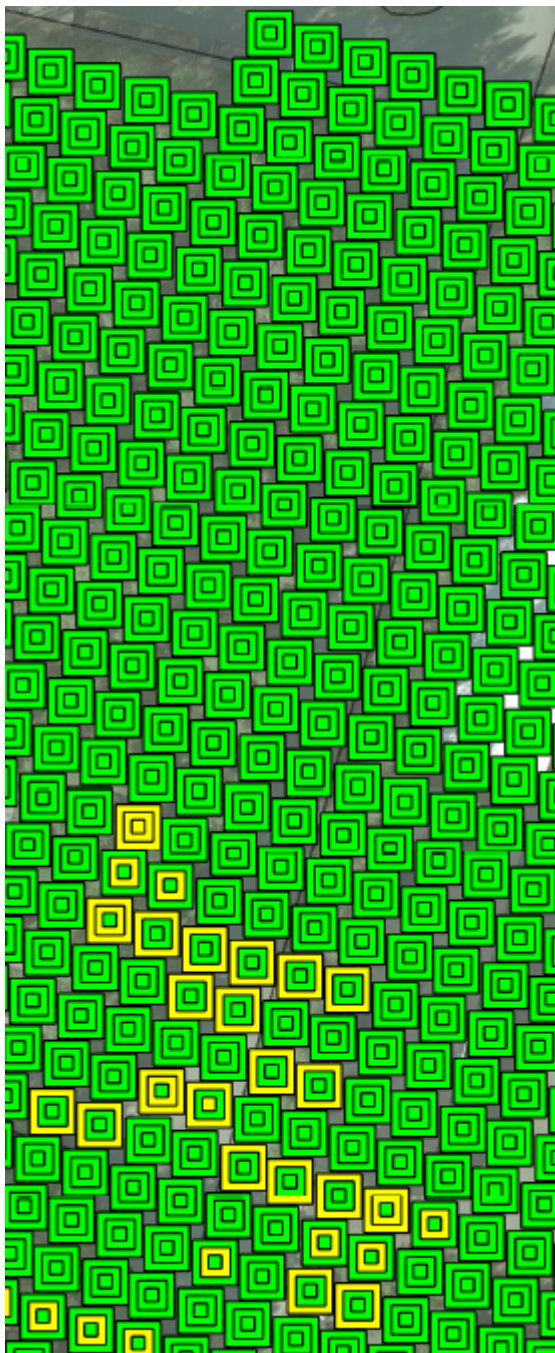
Figur 8.15. Observerade förhållanden vid provtagning för slagg och glas inom Vägen 1. Gul färg innebär att något benämns som slagg/glas i anmärknings kolumnen. Observationer framgår för 3 pallar (fyrkantens storlek ökar med djupet), d v s 0 - 1,5m, i varje punkt.

Verksamhetsrester i form av aska, figur 8., förekommer där området gränsar mot JB NV men huvudsakligen ytligt. Glas och slag, figur 8.15, förekommer i anslutning till gränsen mot vägen 2. Inget gulbrunt material har observerats vid provtagningen. Jordens klassning framgår av tabell 8.18.

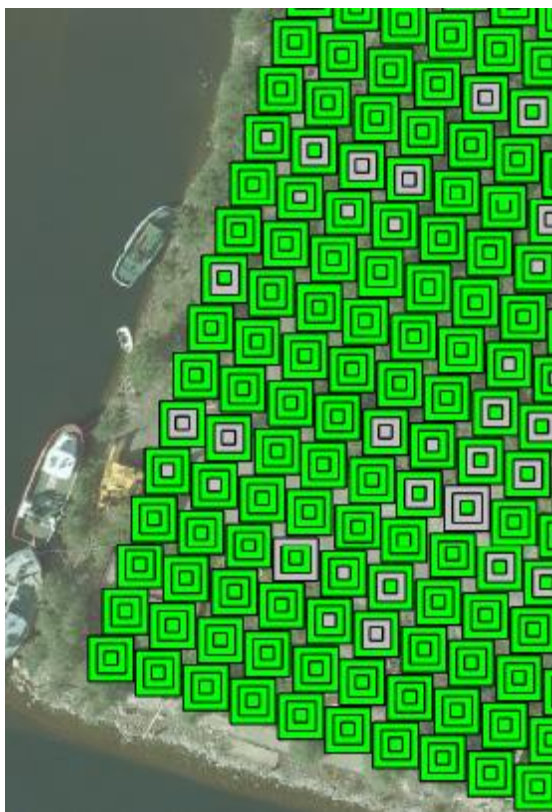
Figur 8.21. Observerade förhållanden vid provtagning för aska/kolrester, grå färg innebär att något benämns som aska/kol i anmärknings kolumnen. Observationer framgår för 3 pallar (fyrkantens storlek ökar med djupet), d v s 0 - 1,5m, i varje punkt.

Området är förorenat men i mindre omfattning än östra Kolkajen. Samtliga verksamhetsrester, figur 21 – 23, förekommer inom området även gulbrunt material men inte med samma koppling till höga As halter. Jordens klassning framgår av tabell 8.22.

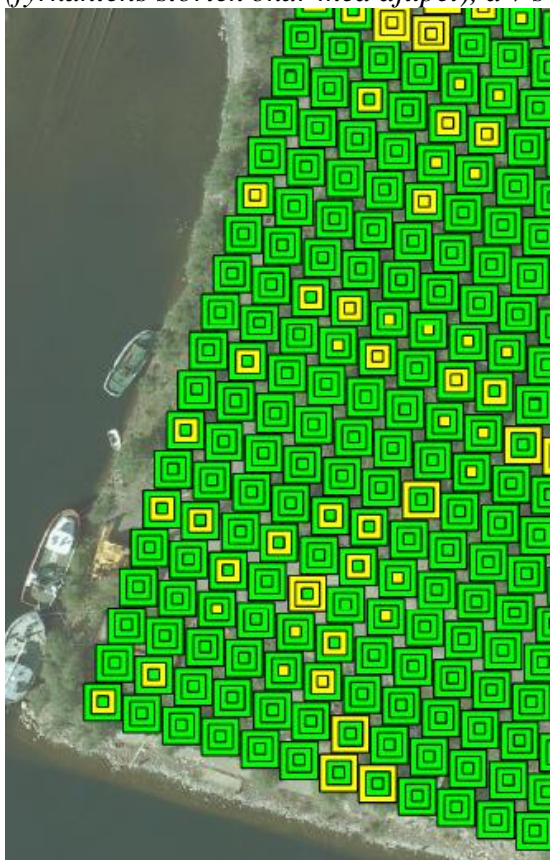
Figur 8.22. Observerade förhållanden vid provtagning för slagg och glas, gul färg innebär att något benämns som slagg/glas i anmärknings kolumnen. Observationer framgår för 3 pallar (fyrkantens storlek ökar med djupet), d v s 0 - 1,5m, i varje punkt.

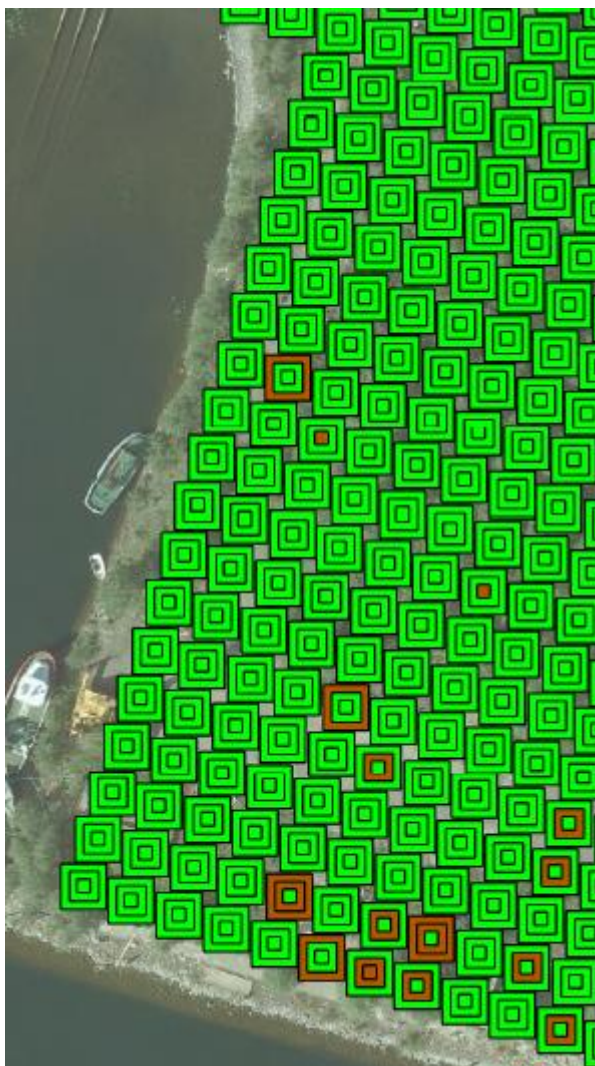
Figur 8.23. Observerade förhållanden vid provtagning för fint jordmaterial i gulbrun färg, brun färg i figuren innebär att något benämns som gulbrunt i anmärknings kolumnen. Observationer framgår för 3 pallar (fyrkantens storlek ökar med djupet), d v s 0 - 1,5m, i varje punkt.

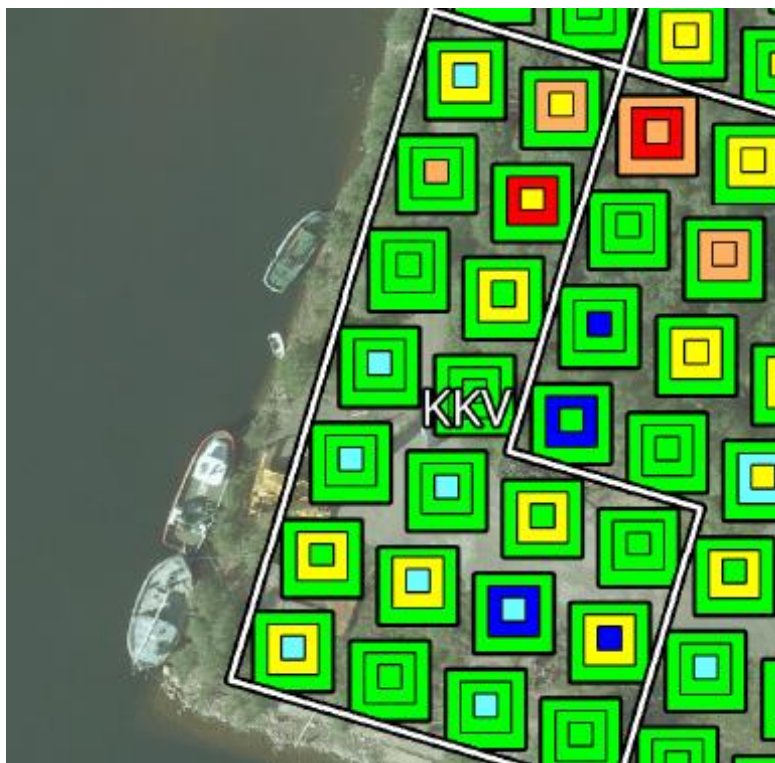
Figur 8.24. Utfall av klassificering åskådliggjort i flygbild för område KKV.

Tabell 8.22. Klassificeringsresultat för området KKV, se även figur 8.24.

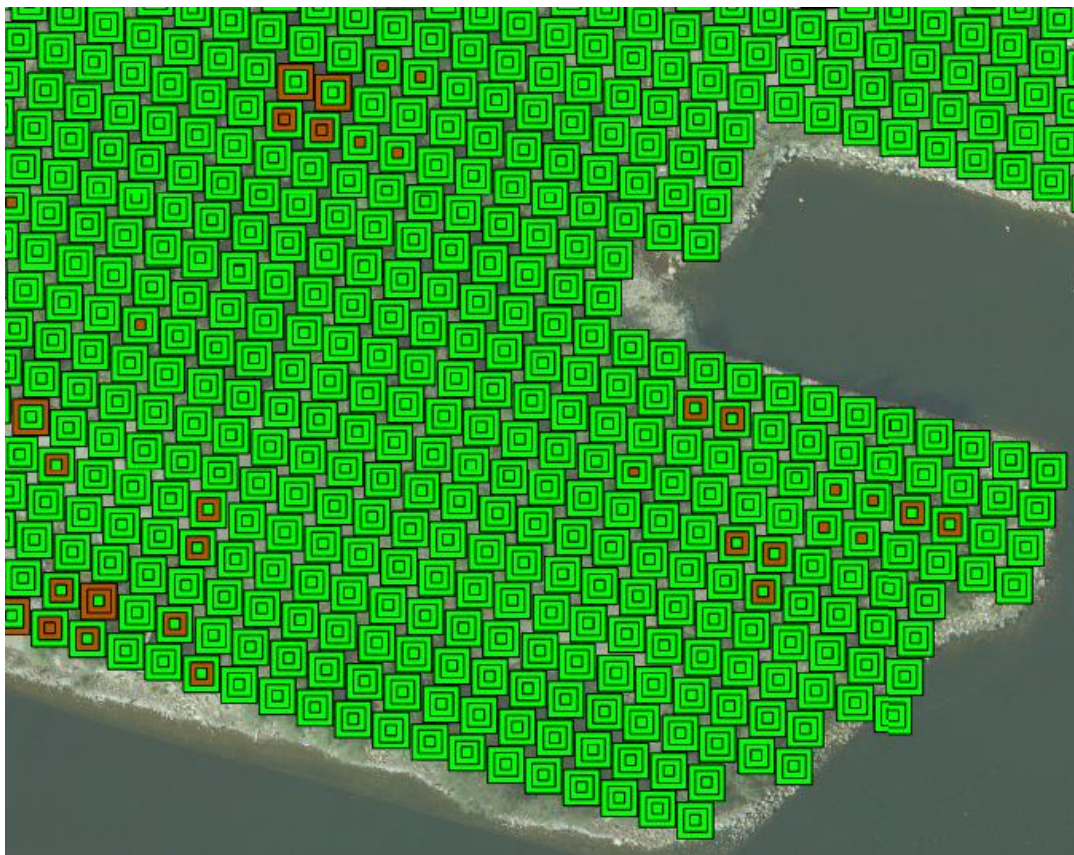
Figur 8.27. Observerade förhållanden vid provtagning för fint jordmaterial i gulbrun färg, brun färg i figuren innebär att något benämns som gulbrunt i anmärknings kolumnen. Observationer framgår för 3 pallar (fyrkantens storlek ökar med djupet), d v s 0 - 1,5m, i varje punkt.

Området är kraftigt förorenat. Samtliga verksamhetsrester förekommer inom området och gulbrunt material med höga As halter finns i ett flertal pallar, figur 25 - 27. Jordens klassning framgår av tabell 8.24.

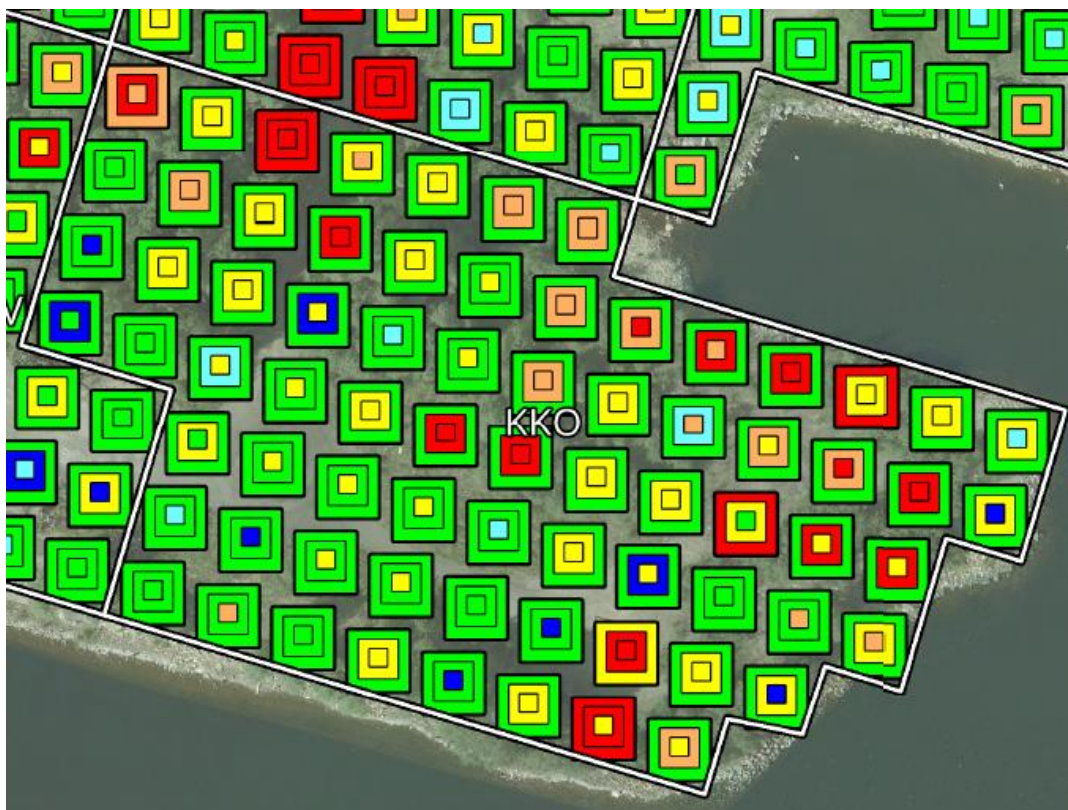
Figur 8.28. Utfall av klassificering åskådliggjort i flygbild för område KKO.

Tabell 8.24. Klassificeringsresultat för området KKO, se även figur 8.28.
