PM GEOTEKNIK

ÖVERSIKTLIG GEOTEKNISK UNDERSÖKNING, DETALJPLAN  
ANDERSTORG, SKELLEFTEÅ

UPPDRAG 301317, Geoteknik för detaljplan på Anderstorg, Skellefteå  
Titel på rapport: Översiktlig Geoteknisk undersökning, DP Anderstorg, Skellefteå  
Status: Slutrapport  
Datum: 2020-03-31

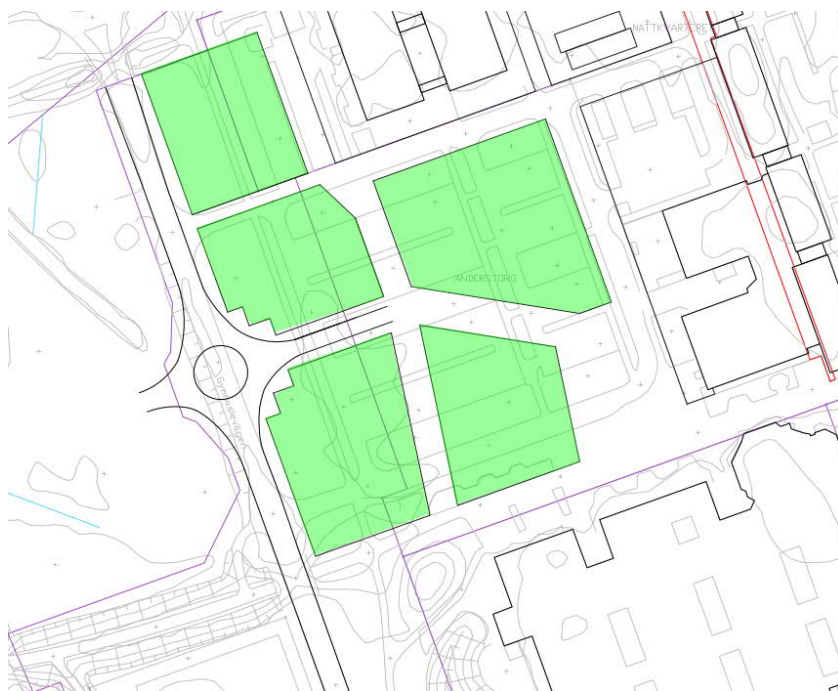
Figur 2 Förslagsskiss över de fem bostadsblock som planeras inom planområdet, erhållen från Skellefteå kommun 2020-02-20.

Inom aktuellt område planeras flerbostadshus om 4 – 5 våningar. I det förslag som finns i dagsläget kommer husen att placeras i cirka fem block inom aktuellt område. Vägen Anderstorg, som idag går igenom området, kommer att behållas och mindre grönområden kommer att anläggas.
