PM GEOTEKNIK
GEOTEKNIK FÖR DETALJPLAN -
ANDERSTORP, SKELLEFTEÅ

UPPDRAG 330425, Geoteknik för detaljplan – Anderstorp, Skellefteå
Titel på rapport: Geoteknik för detaljplan - Anderstorp, Skellefteå
Status: Slutrapport
Datum: 2022-02-24

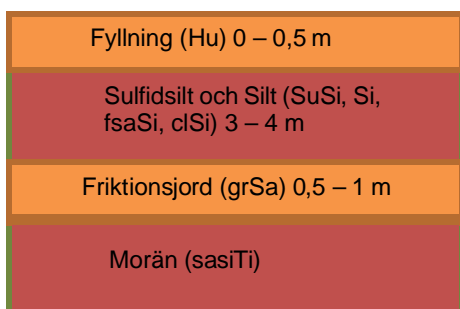
Figur 3. Generell jordlagerföljd för delområde 2.

Jorden utgörs, över hela åkerytan, ytligast av 0,5 m mulljord som underlagras av 3 – 4 m silt ovan 0,5- 1 m friktionsjord på morän. Moränen påträffas ca 3- 4 m under markytan.

Siltens utgörs av silt av torrskorpekaraktär, sulfidsilt och silt. Siltens lagringstätheten bedöms vara lös.

Friktionsjorden utgörs av grusig sand och bedöms vara fast.

Moränen utgörs av sandig siltig morän och lagringstätheten bedöms vara mycket fast.

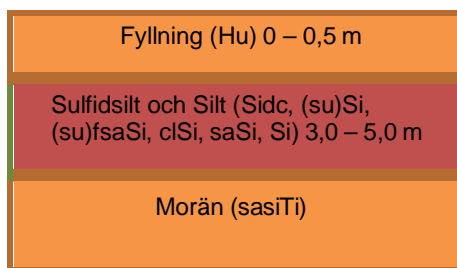
Figur 4. Generell jordlagerföljd för delområde 3.

Jorden utgörs av ytligast av 0 – 0,5 m mulljord och fyllning som underlagras av 3 - 5 m silt som överlagras morän. Moränen har påträffats ca 5 m under markytan.

Siltan utgörs av silt av torrskorpekaraktär, sulfidsilt, finsandig silt, lerig silt, sandig silt och silt. Siltens lagringstätheten bedöms vara mycket lös till lös.

Moränen utgörs av sandig siltig morän och lagringstätheten bedöms vara fast.
