Projekt: PM Geoteknik – Ny Detaljplan Skellefteå Sjukhusområde

PM Geoteknik

| Uppdrag | Fältgeoteknik Skellefteå Sjukhus |

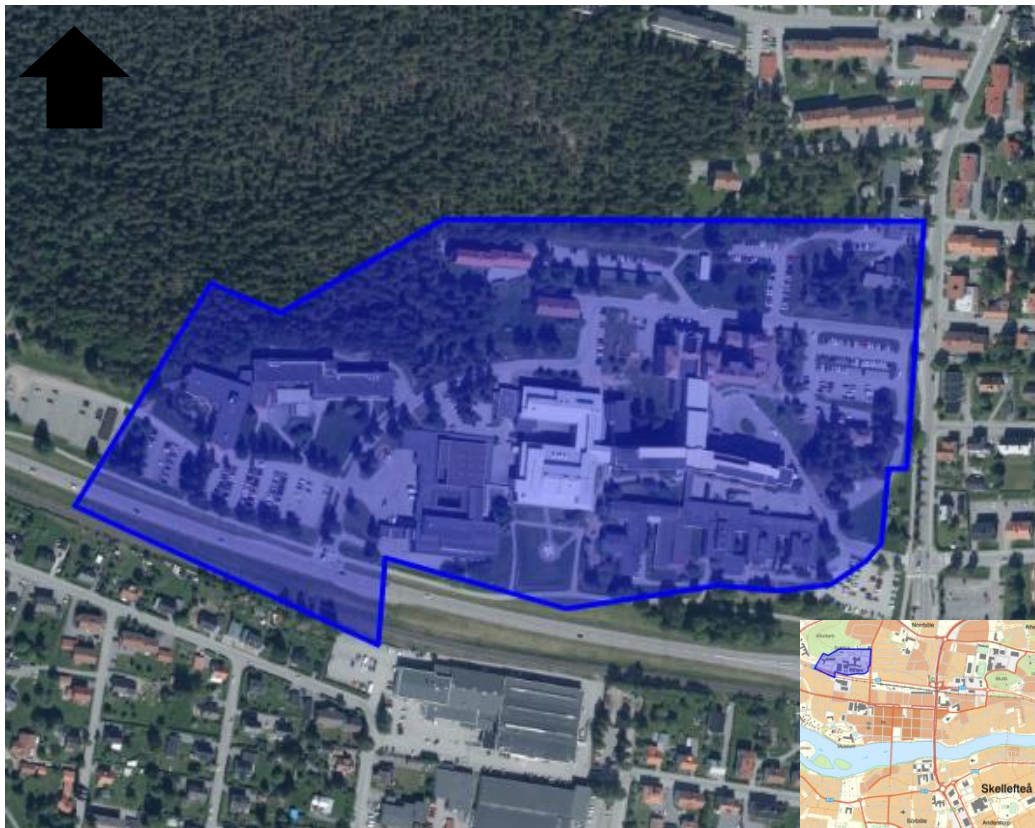
Figur 1.1 Översikt bild på planerade ungefärliga plangränser (Källa: Lantmäteriet)

På uppdrag av *Contractor Mark i Skellefteå AB* har AFRY utfört geotekniska undersökningar inför ny detaljplan inom fastigheten Skellefteå Lasarettet 2 och del av Skellefteå Prästbord 8:8 m.fl. Se Figur 1.1 nedan för översiktlig lokalisering av aktuellt undersökningsområde.

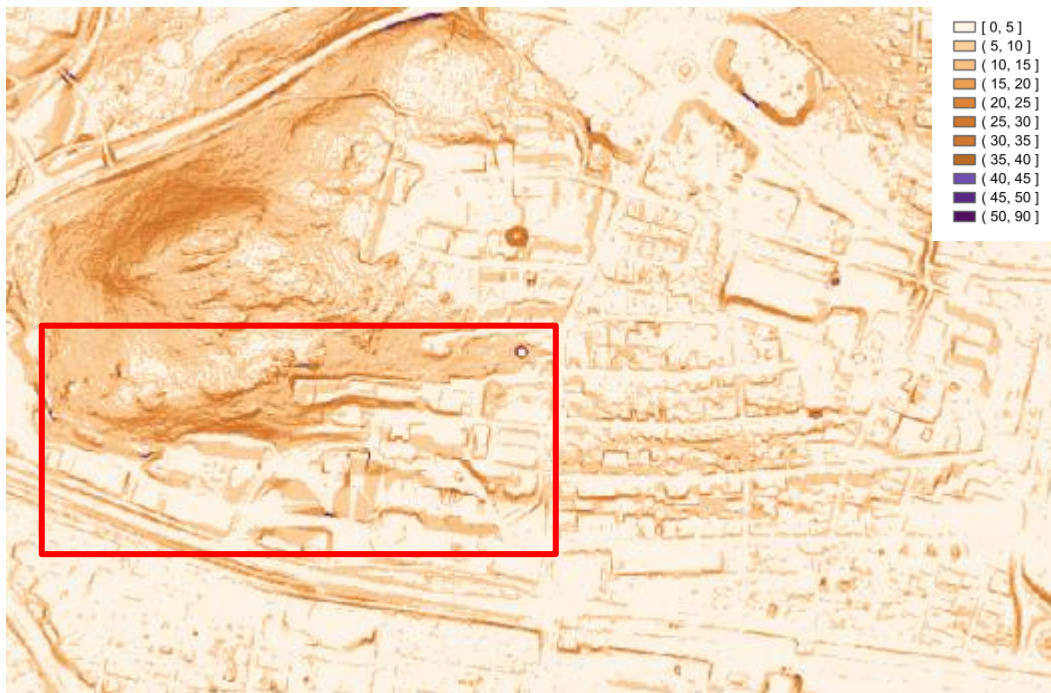
Figur 6.2.1 Översiktlig karta från SGI över terränglutning baserad på nationella höjdmodellen. Ungefärligt planområde markerat i rött.

Från SGI har följande figur på terränglutning erhållits för en översiktlig bild på lutningen i antal grader baserad på nationella höjdmodellen. Se figur 6.2.1
