PM Planeringsunderlag / Geoteknik  
JORDBRUKAREN 1, SKELLEFTEÅ

**Uppdrag:** 338872 – Jordbrukaren 1, Skellefteå  
**Titel på rapport:** PM Planeringsunderlag/Geoteknik, Jordbrukaren 1, Skellefteå  
**Status:** Slutrapport  
**Datum:** 2024-02-14

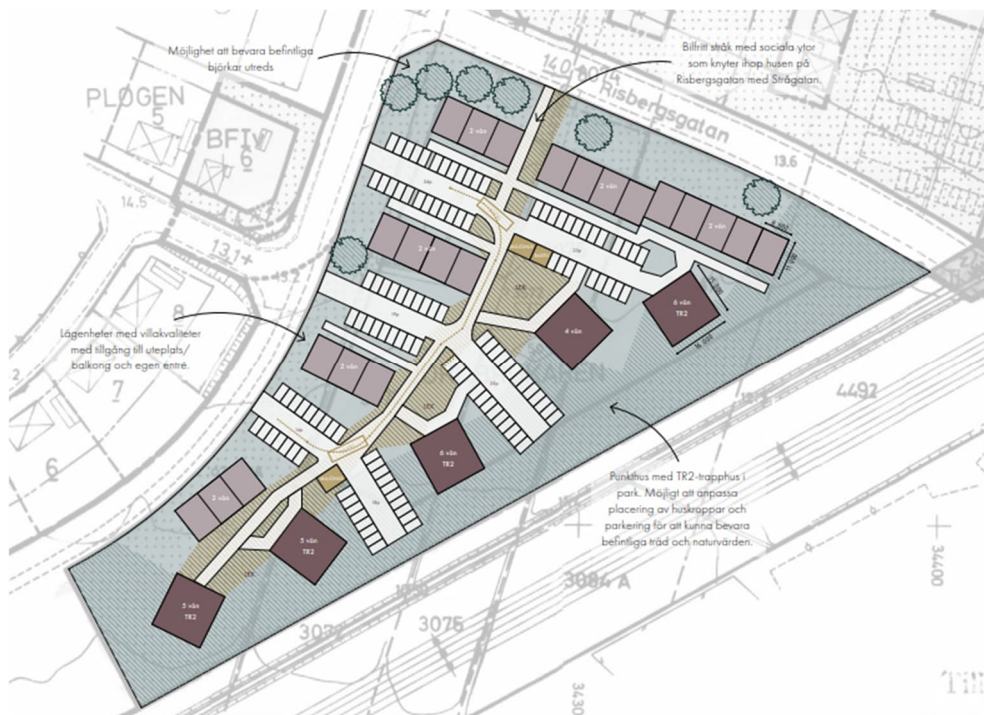
**Figur 3.** Skiss över planerad utbyggnad inom fastigheten Jordbrukaren 1, Skellefteå. Källa: Diös Projektering AB.

Utförd undersökning syftar till att översiktligt klargöra de geotekniska, hydrogeologiska och miljötekniska förutsättningarna inför framtagning av detaljplan för nybyggnation av bostadsområde undersökningsområdet. Inom fastigheten benämnt Jordbrukaren 1, Skellefteå planerar Diös Projektering AB att upprätta detaljplan för möjlig nykonstruktion av flerbostadsbyggnader enligt figur 3 i kapitel 5.

Den befintliga verksamhetsbyggnaderna inom fastigheten planeras att rivas och schaktas bort tillsammans med tillhörande asfalterade ytor. Planerad nykonstruktion för möjlighetsområden enligt figur 3 nedan.
