## KVARTERET VOLTEN 2

# ÖVERSIKTLIG GEOTEKNISK UNDERSÖKNING

PM Geoteknik

2023-06-14

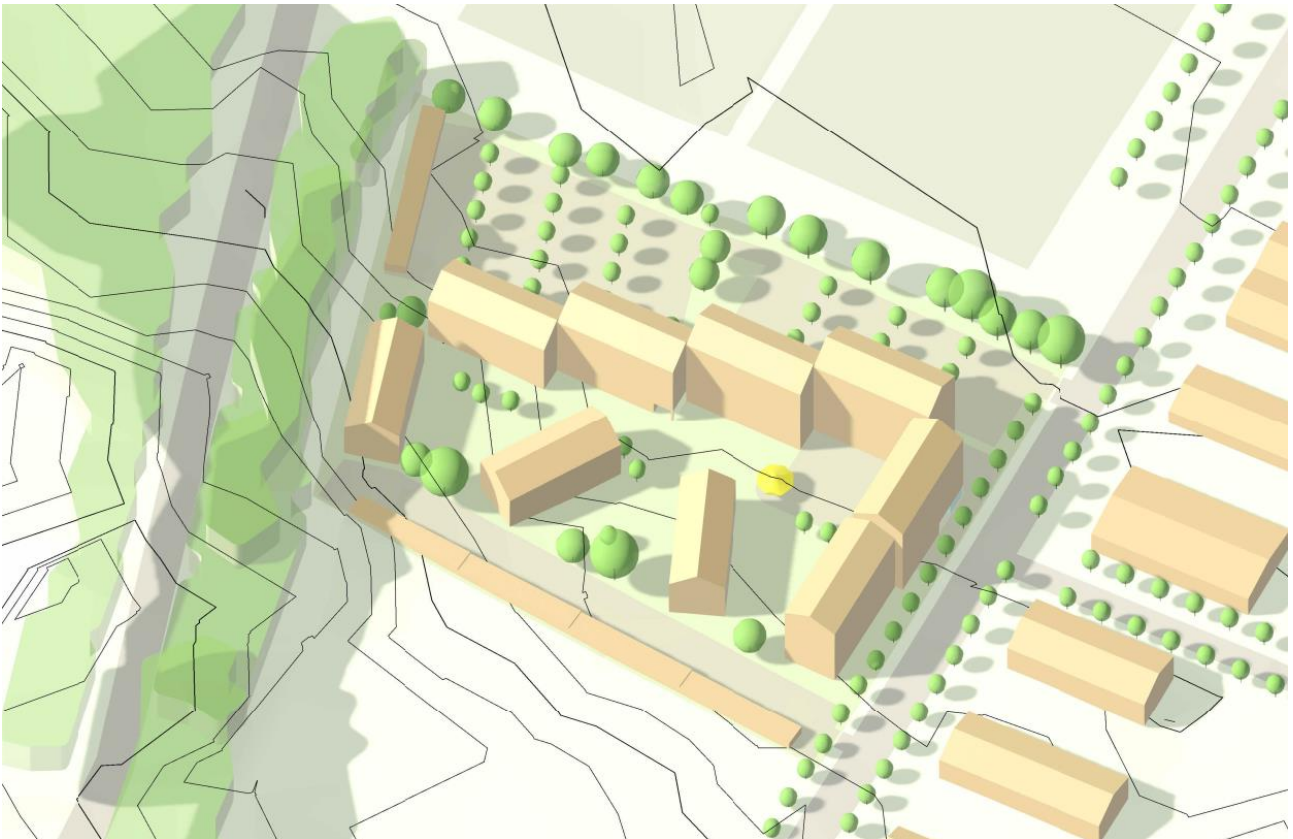
Figur 1.1 Volymsskiss över planerad bebyggelse i området. Endast för illustration.

Preliminärt planeras den mellersta delen av aktuell fastighet bebyggas med bostäder i 4 till 8 plan. På områdets södra och norra delar planeras parkeringsytor med carport. I figur 1.1 visas en tidig skiss över ett förslag på exploatering av området, mottagen från Samhällsbyggnadsbolaget AB den 14 april 2023. Skissen är dock endast menad för illustration och kommer att ändras i och med fortsatt projektering.

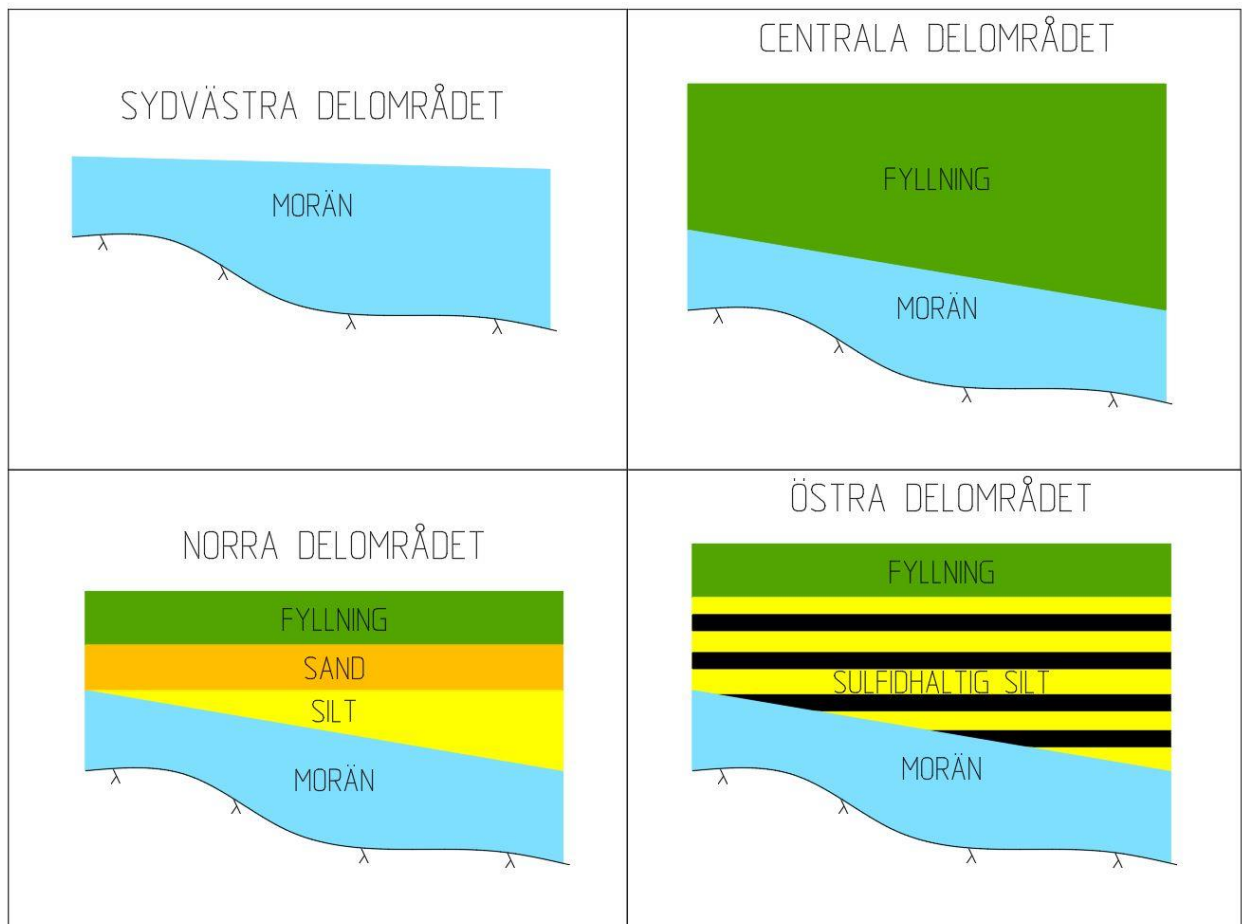
Figur 5.2. Principiell skiss över jordlagerföljder i området.

Fyllningens mäktighet varierar också inom fastigheten med den största mäktigheten, upp till 3 m, i områdets centrala delar och omkring 1 m i övriga fastigheten. Se även figur 5.1 och 5.2 nedan.

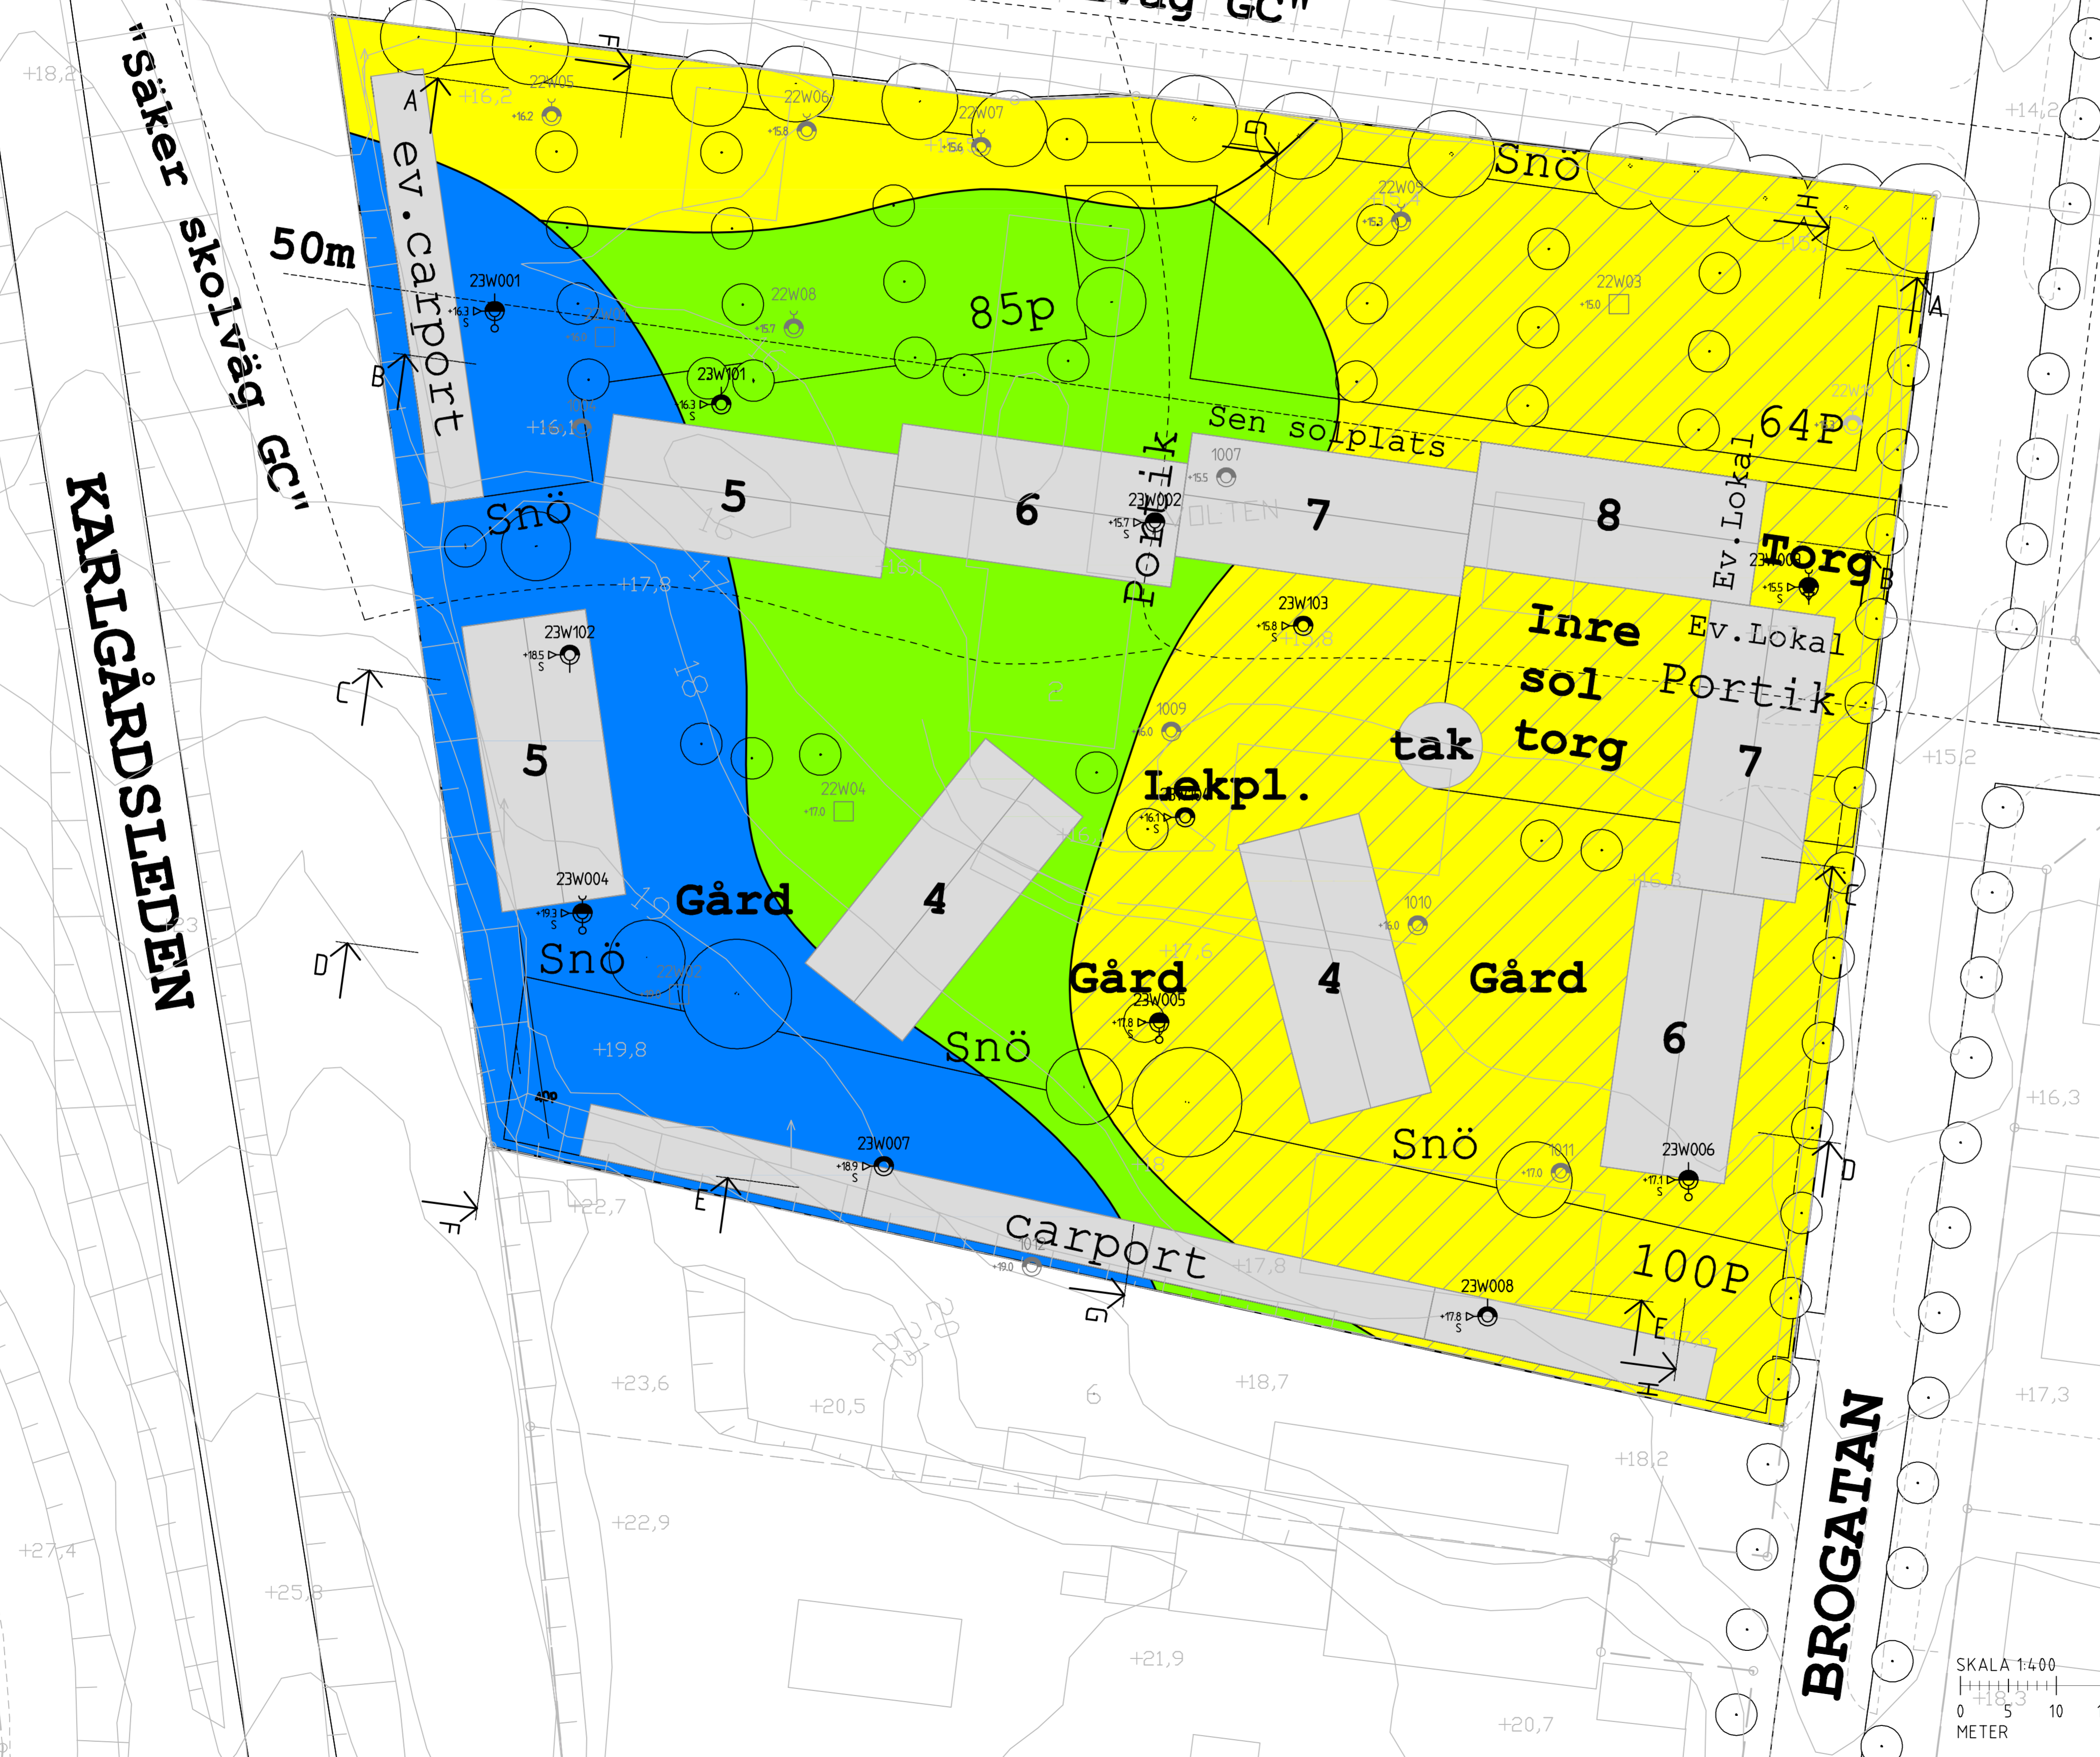
BET	ÄNDRINGEN AVSER	DATUM	SIGN
<b>VOLTEN 2 OH VÄG NORD AB</b>			
WSP Sverige AB Östra Strändgatan 24 903 33 Umeå TEL: 010-722 50 00 www.wsp.com			
UPPDRAG NR 10355465	RITAD/KONSTRUERAD AV S.SHARMA	HANDLÄGGARE L. BERGE	
DATUM 2022-06-14	ANSVARIG LARS BERGE		
VOLTEN 2 GEOTEKNISK UNDERSÖKNING INDELNING EFTER JORDLAGERFÖLJDER PLAN			
SKALA 1:400	A1	NUMMER	I BET
			BILAGA 1

Beteckning	Titel	Sidor antal
Bilaga 1	Planritning med områdesindelning efter jordprofil	1

Nedanstående text ska läsas tillsammans med ritningar tillhörande MUR Geoteknik och bilaga 1 till denna PM. Jordprofilen i området varierar något över området. I den sydvästra delen av fastigheten ligger berget ytligt, ca 1,5 m djup under markytan, jorddjupen ökar mot norr och öster till över 10 m i nordost och ca 8 m i sydost.
